BULLETIN DE LA COMMISSION ROYALE
DES MONUMENTS, SITES ET FOUILLES

TOME 33 – 2020

| La restauration de la cathédrale Saint-Paul à Liège | 7 |

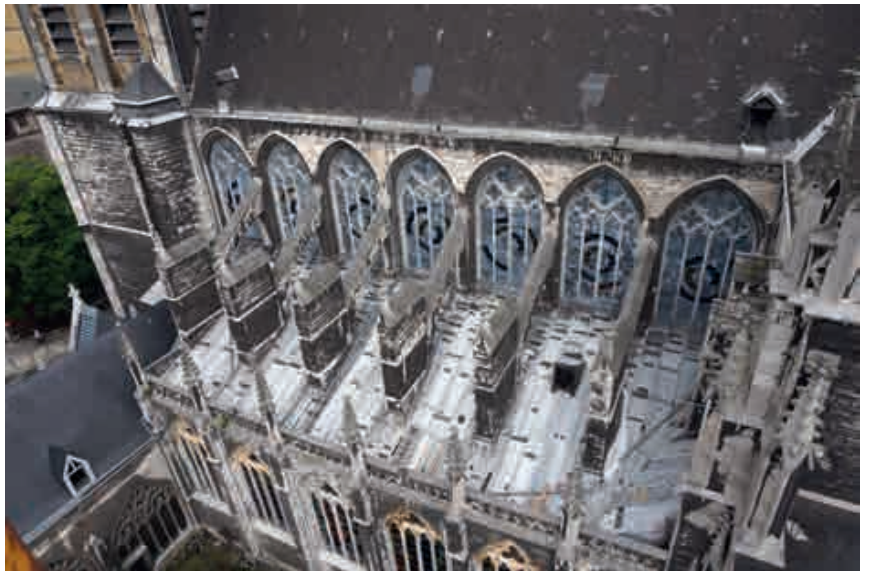
*Fig. 3.- Élévation sud, avant restauration.
© Architectes associés s.a., société civile d'architectes.*

Le diagnostic portait sur l'enveloppe extérieure et la stabilité de la cathédrale : la maçonnerie, la structure, les charpentes et les couvertures (fig. 3-4). Les causes des désordres ont été analysées et identifiées, toutes les observations ont été répertoriées sur des documents graphiques.

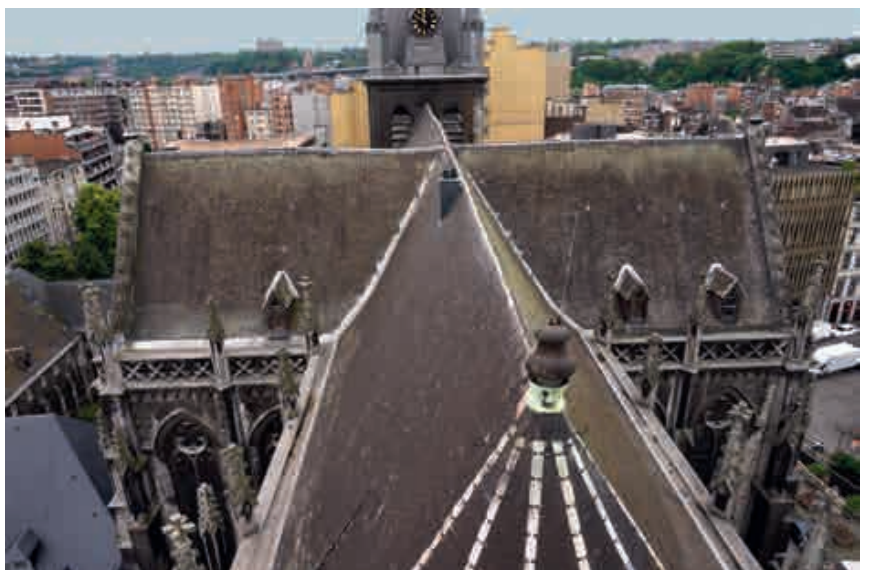
*Fig. 4.- Toitures, avant restauration.
© Architectes associés s.a., société civile d'architectes.*

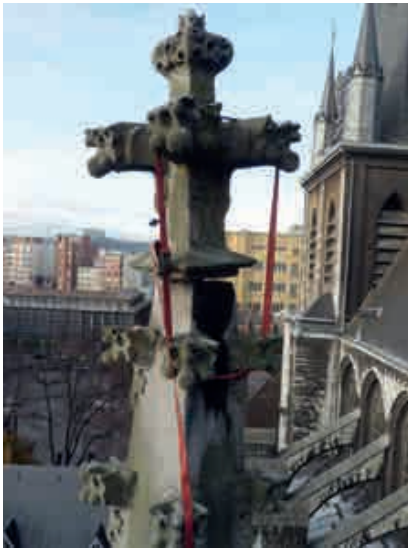
Fig. 5.- La corrosion du goujon de liaison entre le pinacle et le fleuron a créé l'instabilité de celui-ci.
 © Architectes associés s.a., société civile d'architectes.

- Les pinacles constitués de plusieurs éléments superposés rencontraient des problèmes de stabilité causés par la corrosion des goujons qui relient les différentes parties entre elles. Certains pinacles monolithiques présentaient des phénomènes de desquamations dues à la pose en délit (fig. 5).

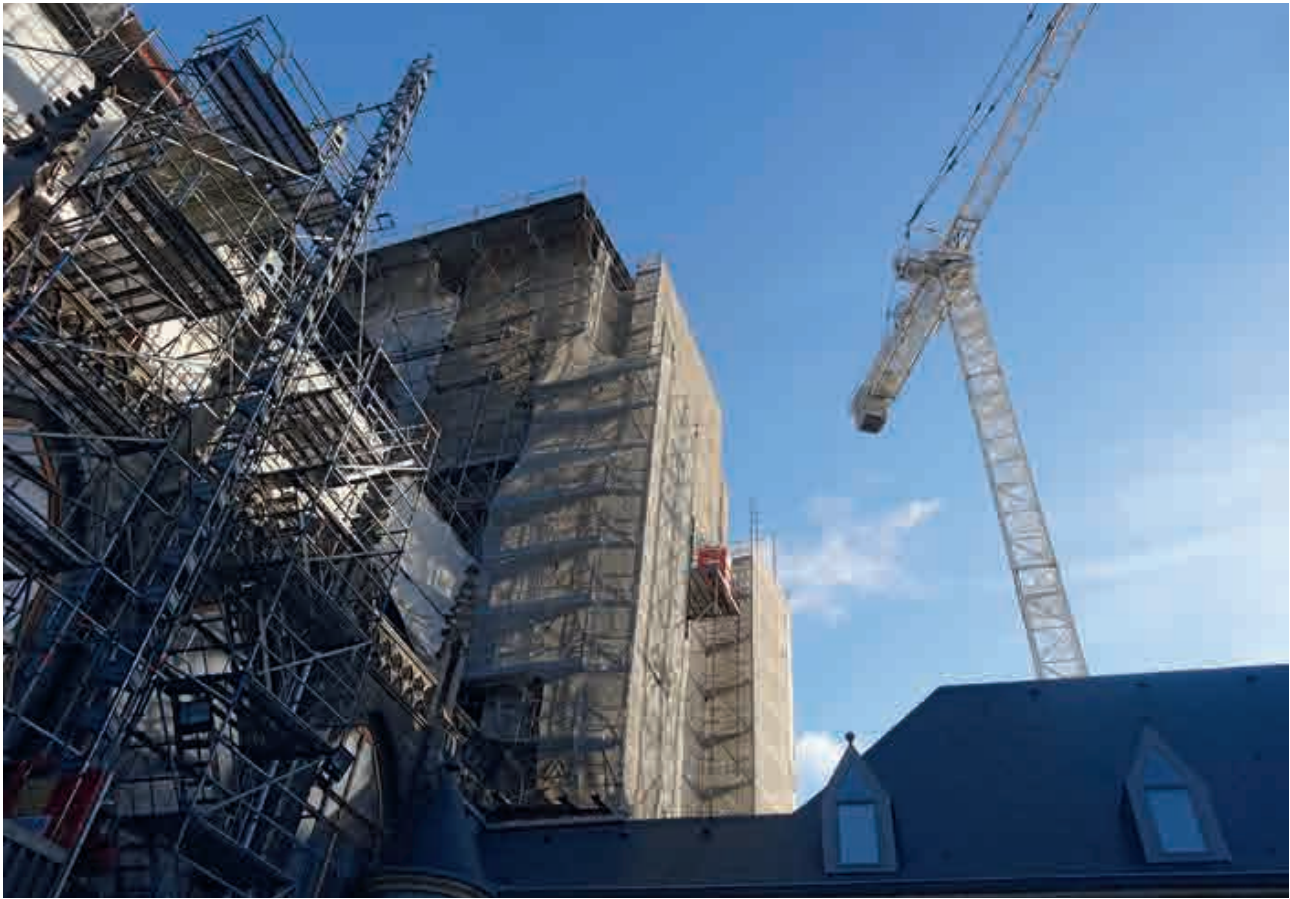
Fig. 7.- Installation de chantier en septembre 2016.
© Architectes associés s.a., société civile d'architectes.

La qualité des décors intérieurs de la cathédrale Saint-Paul a conduit les auteurs de projet à opter pour la mise en place d'un échafaudage équipé d'une toiture parapluie. Cette infrastructure représente un coût important mais elle assure une protection efficace du bâtiment et permet aux artisans de travailler dans de bonnes conditions (fig. 7-8).

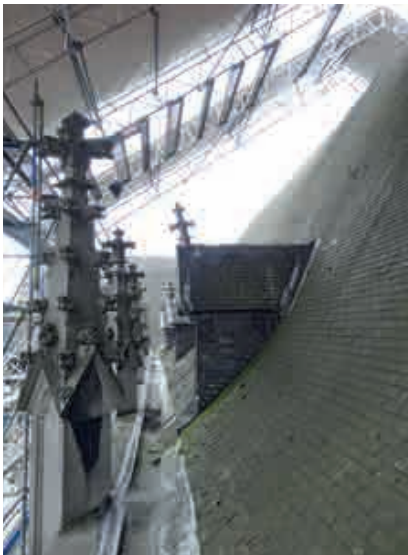
Fig. 8.- Installation de chantier : couverture provisoire.
© Architectes associés s.a., société civile d'architectes.

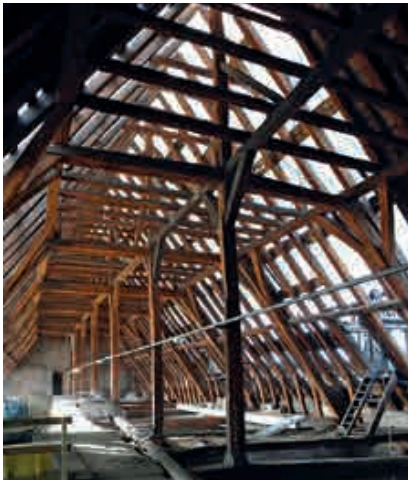
Fig. 9.- Les charpentes après le démontage des voliges.
© Architectes associés s.a., société civile d'architectes.

Les charpentes d'origine, datées du XIII^e et du XIV^e siècle, présentaient un état de conservation globalement satisfaisant (fig. 9). Le principal problème rencontré concernait les extrémités des pièces de bois engagées dans la maçonnerie, comme l'avait souligné l'étude sanitaire (fig. 10-11).

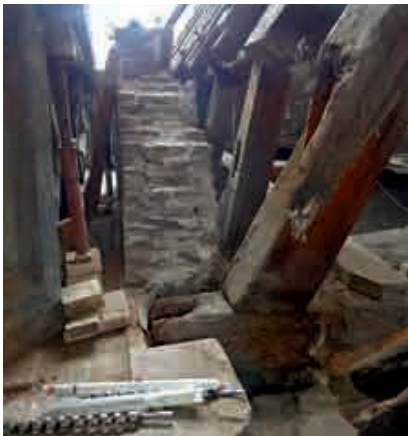
Fig. 11.- Extrémité d'entrait dégradé par l'humidité contenue dans les maçonneries.
© Architectes associés s.a., société civile d'architectes.

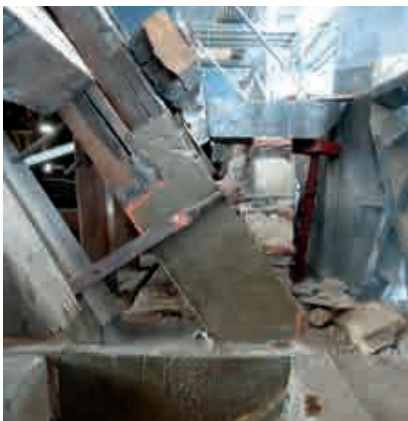
Fig. 12.- Réparation à la résine de l'extrémité d'un entrait.
© Architectes associés s.a., société civile d'architectes.

- suppression de la partie dégradée et remplacement partiel de la poutre par un greffon ;
- suppression de la partie dégradée et réalisation d'un coffrage pour couler de la résine (la liaison avec la poutre conservée est assurée par des barres en fibre de verres ancrées dans le bois sain) (fig. 12) ;
- pose de renforts métalliques destinés à consolider les poutres affaiblies.

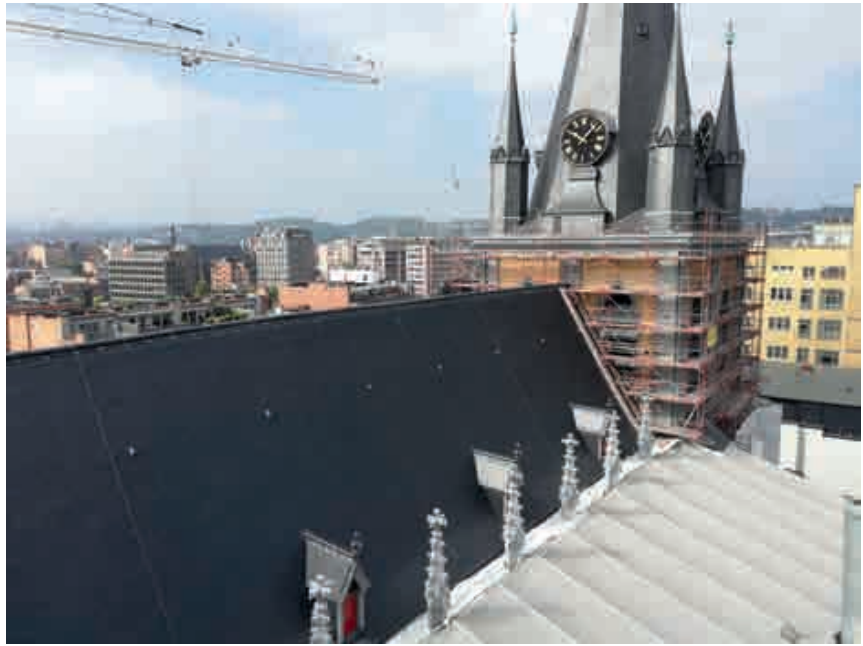
Fig. 13.- Toiture du vaisseau principal : le calage ponctuel de chevrons a permis de retrouver la planéité souhaitée.
© Architectes associés s.a., société civile d'architectes.

Localement, ces détériorations ont provoqué des affaissements des charpentes qui se traduisaient par des ondulations dans les versants de toiture. Un important travail de remise à niveau à l'aide de vérins hydrauliques, accompagné d'un calage ponctuel des chevrons a permis de retrouver la planéité souhaitée (fig. 13).

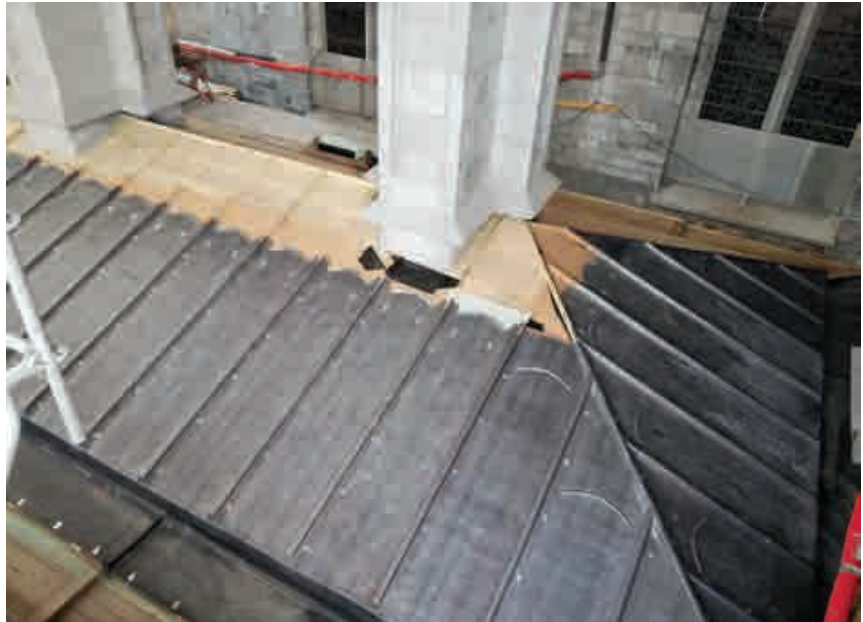
Fig. 15.- Maquette à l'échelle 1/1 : réalisation d'un chéneau en plomb pour la corniche sud du vaisseau principal.
© Architectes associés s.a., société civile d'architectes.

Ces détails ont été débattus et mis au point sur chantier. Chaque détail spécifique a fait l'objet d'une maquette à l'échelle 1/1 présentée lors des réunions de chantier et soumise à l'approbation de la direction de chantier (fig. 15).

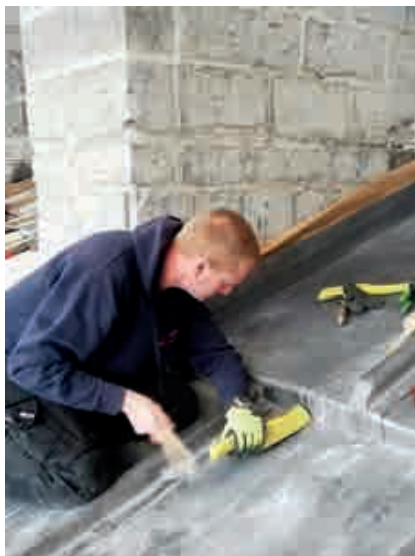
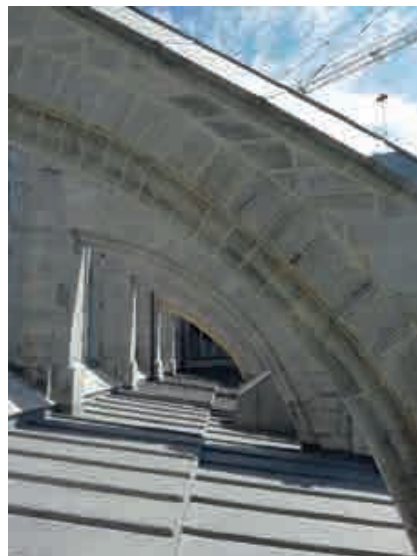
Fig. 16-17.- Réalisation de la couverture en plomb à tasseaux et à ressauts du colatéral sud.

- la longueur trop importante de certaines tables a été limitée par la création de ressauts ;
- les chéneaux de balustrades et les pierres de couvertures des balustrades ont été intégralement recouverts de plomb ;
- sur les toitures des collatéraux, la jonction latérale des tables est maintenant assurée par des tasseaux ;
- sur les toitures à quatre versants des collatéraux du chœur, l'inclinaison des versants a nécessité l'ajout d'un croissant en plomb fixé en partie supérieure sur lequel est façonnée la feuille pour éviter le glissement des tables (fig. 14).

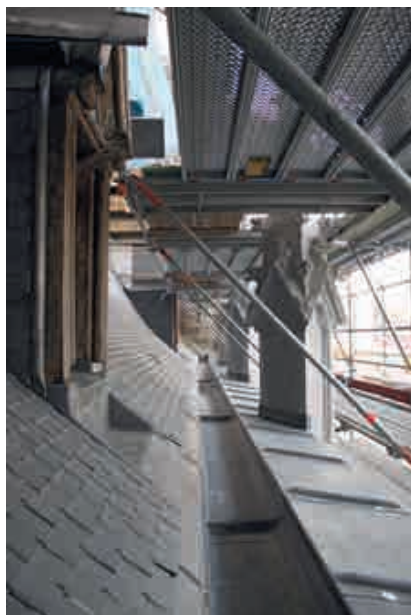
Fig. 18.- Recouvrement des chéneaux et des pierres de couverture des balustrades côté nord.

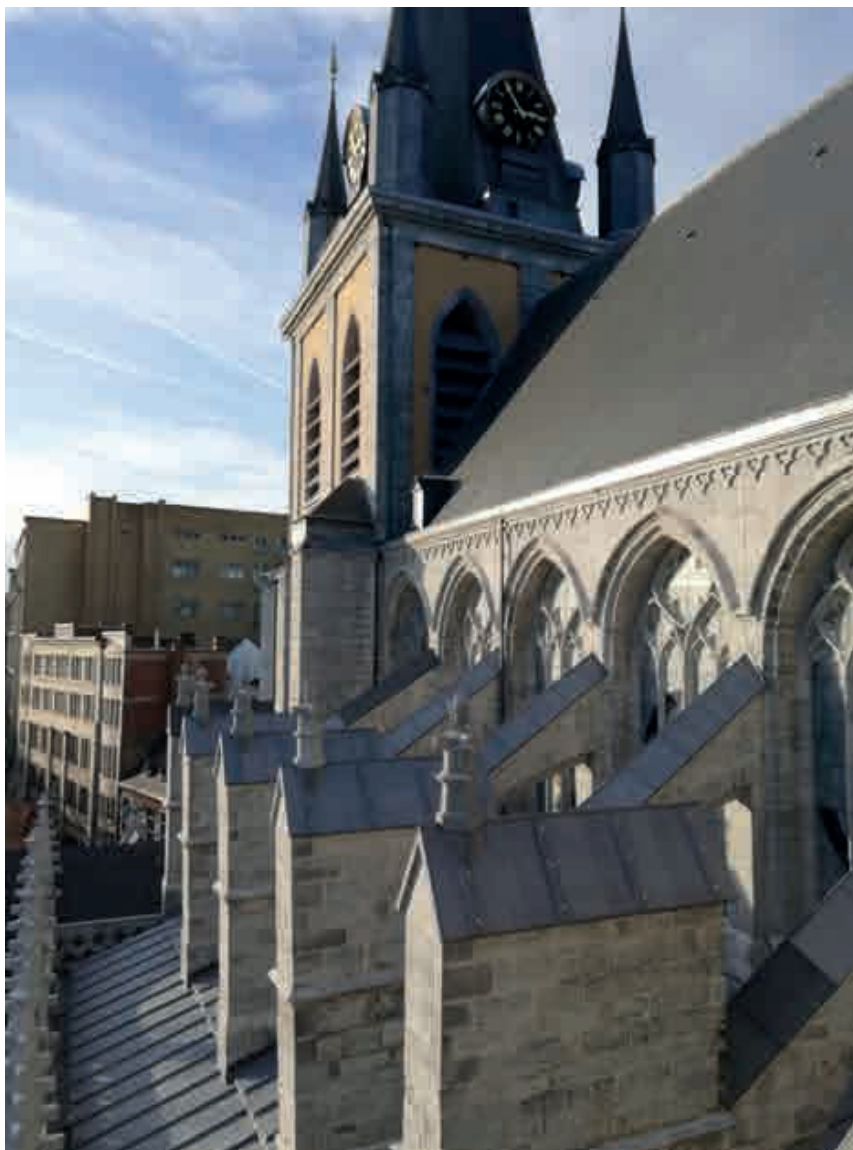
Fig. 19.- Élévation sud : nouvelle toiture à ressauts et à tasseaux. Les pierres de couverture des culées et des arcs-boutants sont recouvertes de plomb.

Dans le dossier de restauration, les auteurs de projet ont particulièrement étudié les détails d'exécution pour les couvertures en plomb. Plusieurs améliorations ont été apportées :

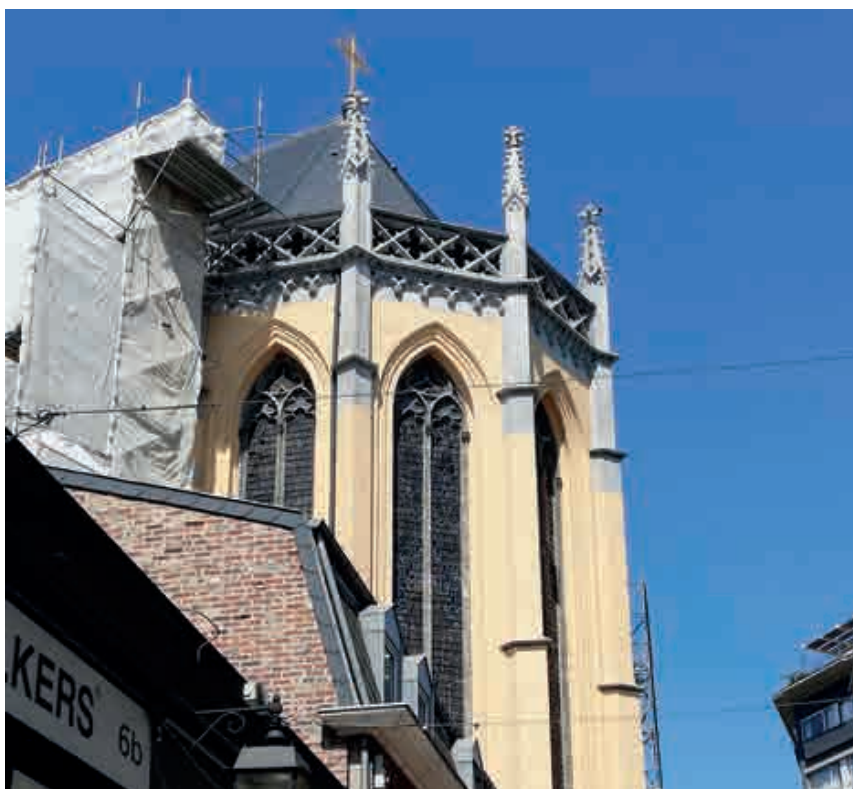
Fig. 22.- Peinture silicate appliquée sur la maçonnerie du chevet.
© Architectes associés s.a., société civile d'architectes.

Si le nettoyage par projection d'abrasif donne de bons résultats sur les parements en calcaire du Viséen (Meuse) et calcaire du Tournaisien (petit granit), il n'en va pas de même pour les surfaces en calcaire du Bajocien (calcaire lorrain) et en tuffeau de Maastricht. En effet, la structure poreuse de ces matériaux pierreux ne permet pas d'obtenir une surface homogène après nettoyage. La solution retenue par la direction de chantier a été d'appliquer un badigeon et une peinture silicate sur les parements concernés, les teintes ont été soigneusement choisies en fonction de la couleur d'origine du matériau. Cette option permet en outre de conserver davantage de matériau d'origine en limitant les remplacements (fig. 20-22).

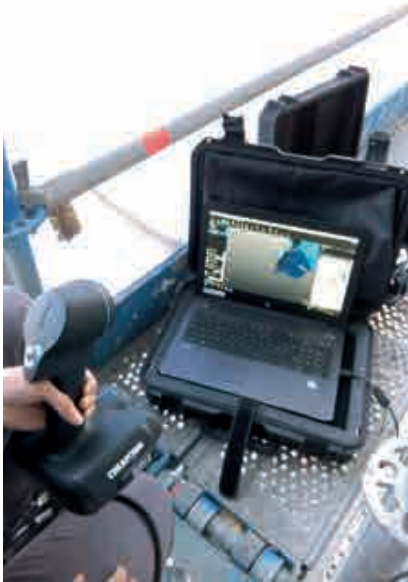
Fig. 26.- Scan 3D d'une pierre à restaurer.
© Architectes associés s.a., société civile d'architectes.

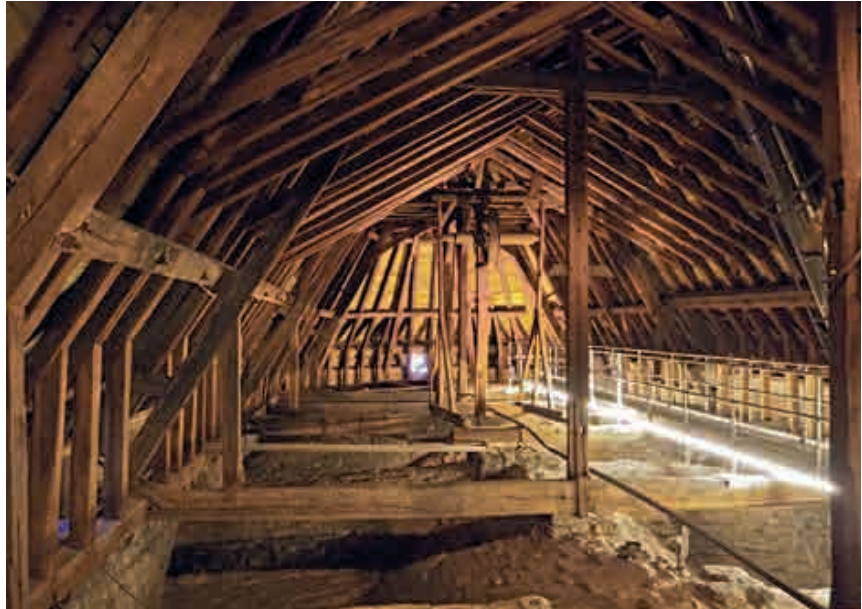
Fig. 28.- Mise en valeur des charpentes par un éclairage étudié et réalisé par ELT Home en sous-traitance pour l'entreprise Monument Hainaut.
© Architectes associés s.a., société civile d'architectes.

Cette aventure au long cours, qui ne manqua ni de vents contraires ni de tempêtes, a permis à la cathédrale de retrouver toute sa splendeur (fig. 28).

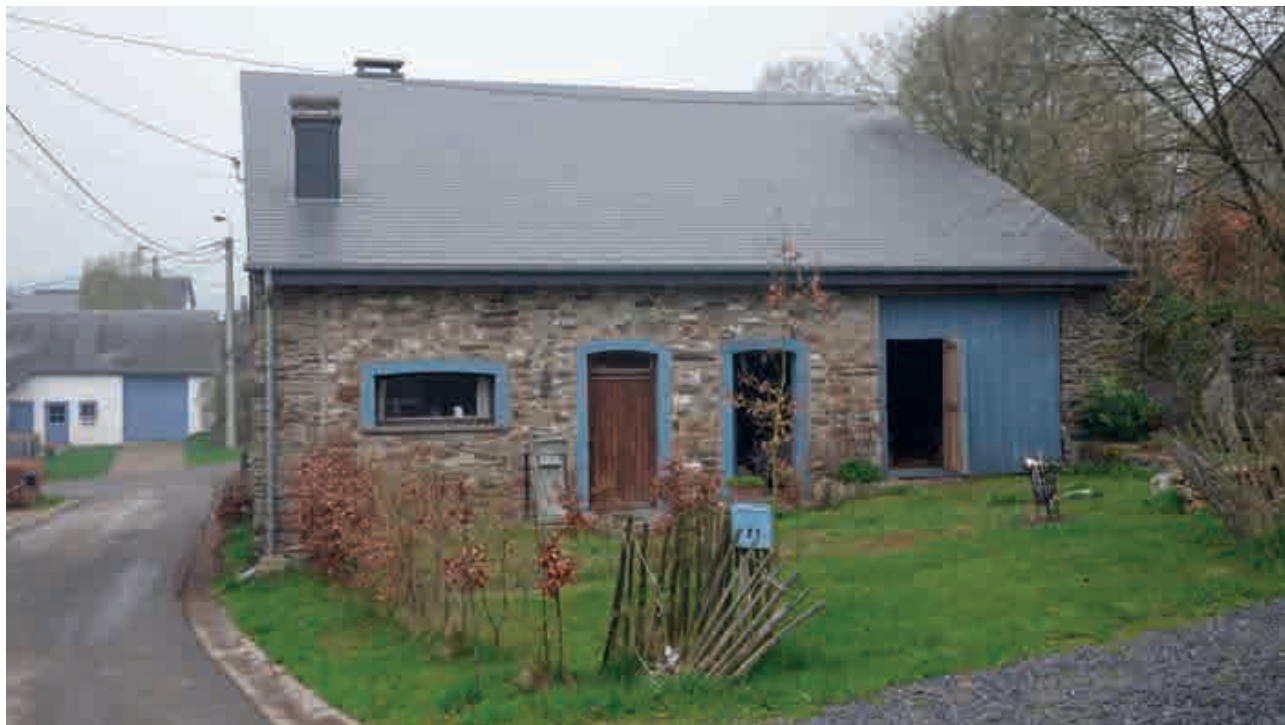
Fig. 1.- Ferme de Hierlot : mur gouttereau oriental.
© Patrick Hoffsummer (ULg-CEA 2013).

La ferme, qui a aujourd'hui perdu ses fonctions initiales, s'inscrit dans la typologie classique des fermes ardennaises : un bâtiment « bloc » qui réunit sous son toit toutes les activités liées à la vie agro-pastorale⁴. De l'extérieur, la bâtisse en arkose et en schiste est d'aspect récent (fig. 1), probablement des XIX^e et XX^e siècles, sans trait exceptionnel ou distinctif qui lui aurait permis de figurer dans le *Patrimoine monumental de la Belgique*⁵. À l'intérieur, le volume est encore divisé en

De l'extérieur, l'édifice paraît relativement homogène. Les murs gouttereaux sont en moellons d'arkose et les pignons en schiste et en grès schisteux¹³. Leurs épaisseurs avoisinent les 80 cm sauf le mur gouttereau oriental qui ne dépasse pas 50 cm (fig. 1). Celui-ci est composé d'un parement en arkose qui prend appui contre un mur en schiste. Il est délimité au nord et au sud par le retour des murs pignons. Il est percé de trois portes – une pour chaque parçon – et d'une fenêtre qui remplace une porte menant anciennement à l'écurie. Les encadrements de ces percements sont en briques (17 cm x 8 cm x 5 cm) à l'exclusion de la porte du dernier parçon qui est totalement en bois. Les murs ont fait l'objet d'un rejointoiement à la chaux¹⁴ et d'une reprise sur les trente derniers centimètres lors de la réparation du toit effectuée vers 2011.

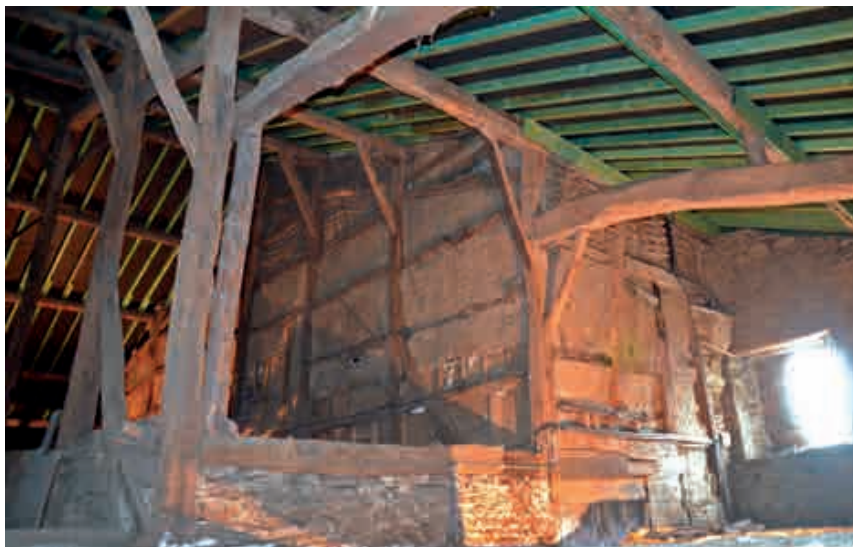
Fig. 2.- Parçon délimitant le logis, vue de l'intérieur, depuis le nord-ouest.
© Patrick Hoffsummer (ULg-CEA 2013).

parçons⁶ par des pans-de-bois. La cellule du logis forme une sorte de noyau primitif au sein de la construction (fig. 2). L'observation des élévations suggère la disparition de cloisons en bois, tandis que l'examen du plan actuel présage l'existence antérieure d'un auvent à l'avant du bâtiment⁷. Le quatrième parçon, construit perpendiculairement à l'arrière, est inhabituel et semble être le résultat d'un ajout plus tardif⁸. Le but de notre recherche était, dès lors, de retrouver la trace de l'auvent, de retracer une chronologie relative des transformations de la ferme et d'en déterminer la date de fondation grâce à l'analyse dendrochronologique.

La charpente rentre dans la catégorie des charpentes à *fermes et pannes avec des pannes face aplomb assemblées à des poteaux montant de fond*¹⁵ (fig. 2). Ce type se retrouve couramment dans les constructions rurales en Ardenne. Le toit, en bâtière, possède deux versants de faible inclinaison (aux alentours de 23°), comptant chacun cinq travées. La couverture d'origine a disparu, mais le toit devait recevoir de larges

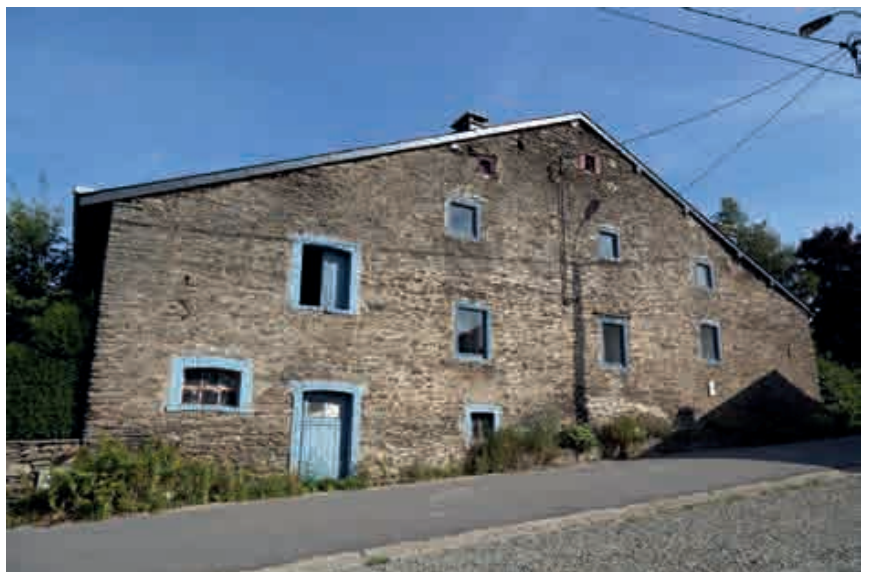
Fig. 8.- Pignon sud.
© Sara Pholien – 2015.

Le pignon sud semble uniforme (fig. 8). On notera qu'il se termine à l'ouest par une chaîne d'angle qui s'avère présenter un problème structurel au vu des fissures visibles depuis l'intérieur. Bien exposé, ce pignon reçoit la majorité des ouvertures. On compte onze fenêtres

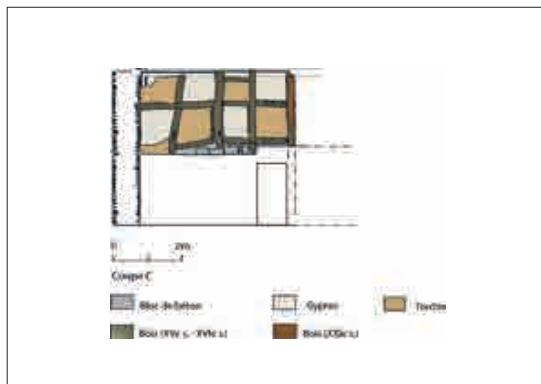
Fig. 12.- Relevé du mur est du logis (coupe C, voir plan - fig. 7).
© Sara Pholien.

Le réaménagement de l'ancienne écurie a fait disparaître la partie inférieure du pan-de-bois oriental. Celui-ci mesure actuellement 4,10 m sur 2,20 m (fig. 12). Seul le poteau corner nord, qui fait le coin avec le mur nord, descend encore jusqu'à la sablière. Le mur est divisé en petits panneaux quadrangulaires par quatre poteaux ou potelets, reliés par trois niveaux d'entretoises. Les sections des bois sont similaires à celles du mur nord. Tous les poteaux disposent d'une mortaise vide à leur base. Cela indiquerait que des poutres venaient s'y insérer pour former un plafond à l'avant du logis.

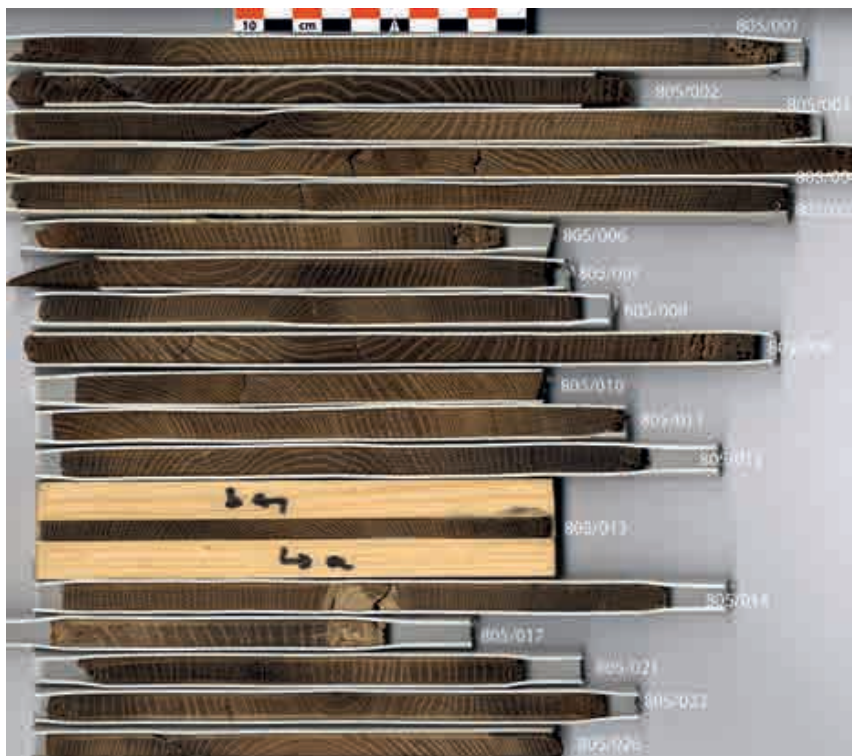
Fig. 15.- Scan de dix-huit échantillons dendrochronologiques.
© Emmanuel Delye (ULg-CEA 2015).

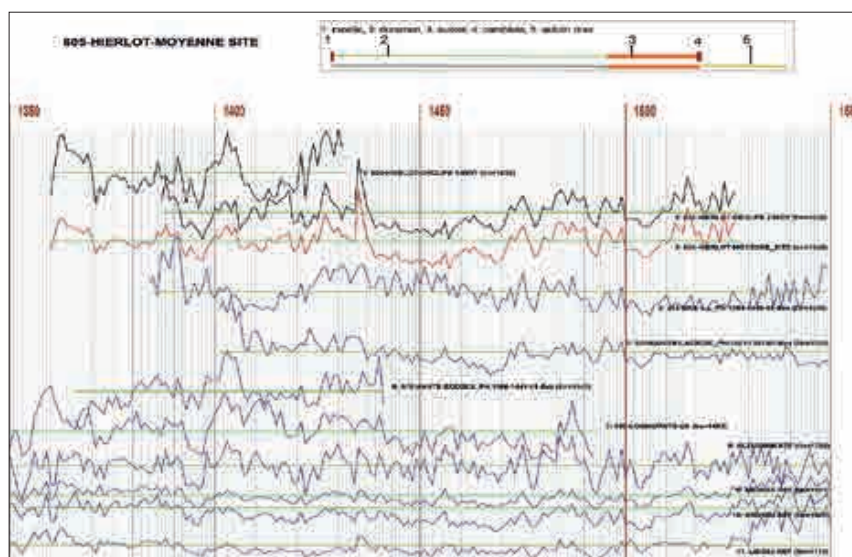
Fig. 16.- Position des deux moyennes interdatées, dessin de la moyenne du site ainsi que des chronologies de référence utilisées.

La précision des résultats dépend de la présence d'aubier et de cambium dans les échantillons. Au vu de la dégradation des bois, de leur fragilité et malgré une volonté de carotter dans des endroits comprenant de l'aubier, aucun cerne avec trace certaine de cambium n'a pu être daté²⁷. Lorsque l'aubier a en partie disparu, on peut estimer le nombre de cernes manquants grâce aux études sur des chênes actuels qui évaluent que le nombre de cernes de l'aubier peut varier de 4 à 34 avec une probabilité de 96,5 %²⁸. Cette méthode a été appliquée à propos de Hierlot.

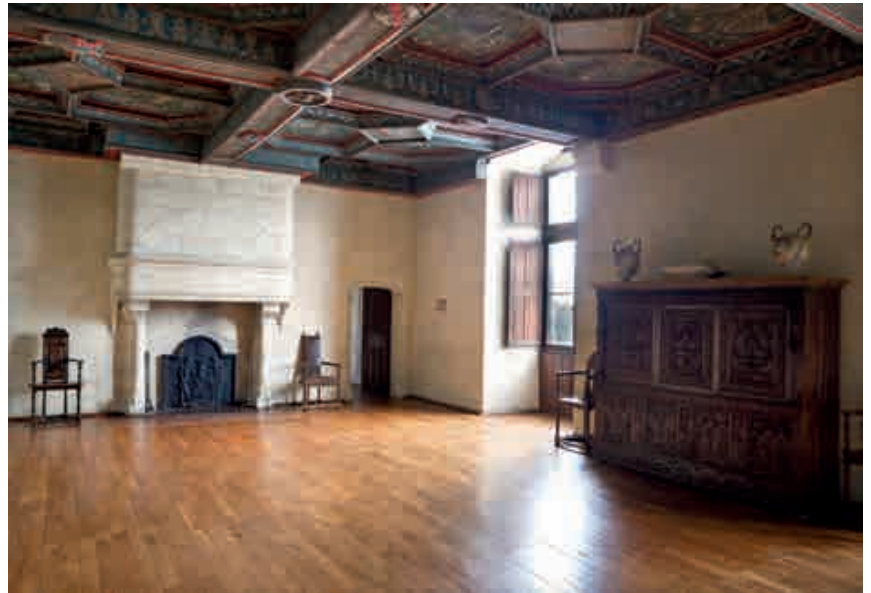
Fig. 3.- Écuillé, château du Plessis-Bourré, plafond de la salle des gardes, vers 1505-1510.
© Isabelle Beauvais.

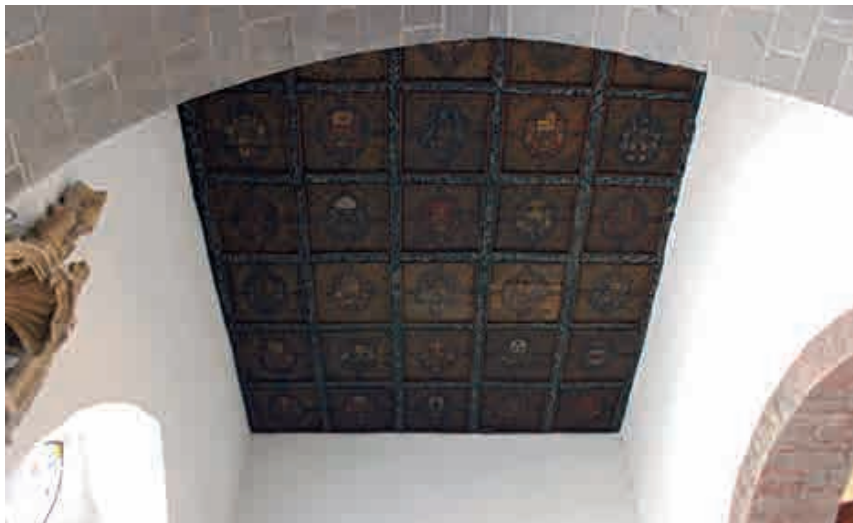
Fig. 6.- Dieupart, église Notre-Dame, plafond de la chapelle septentrionale, après 1654.

Pour la seconde catégorie, les tableaux sont ornés des armoiries, de l'écusson ou de la devise du commanditaire. Parfois, le nom de ce dernier est également peint dans la composition. De beaux exemples sont notamment conservés à l'église Notre-Dame de Dieupart (après 1654) (fig. 6).

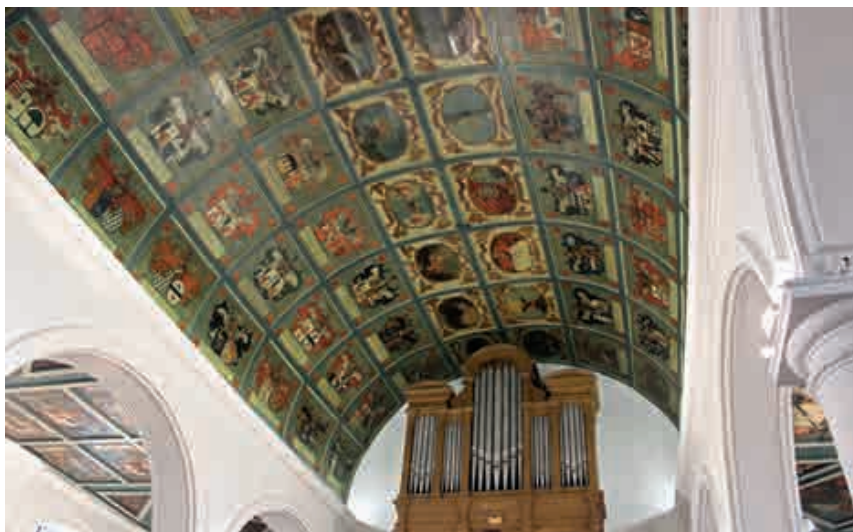
Fig. 7.- Lantin, église Saint-Servais, plafond de la nef centrale (depuis le nord-est), 1712.

Par ailleurs, plusieurs plafonds présentent à la fois des thématiques chrétiennes et héraldiques. Les caractéristiques de ces plafonds sont similaires à celles décrites pour les deux catégories précédentes. À cela s'ajoutent de nombreux motifs végétaux, floraux, animaliers et parfois symboliques (instruments de la Passion du Christ notamment). Cette association est observable aux églises Saint-Martin de Saint-Trond (1641-1660) et Saint-Servais de Lantin (1701-1714) (fig. 7).

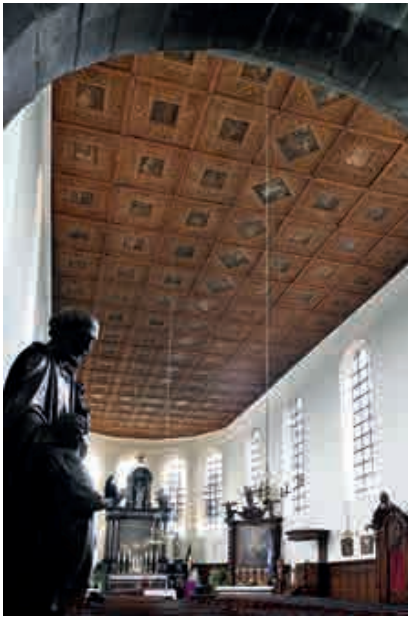
Fig. 8.- Foy Notre-Dame, église Notre-Dame, nef (depuis le nord-ouest), 1626-1636.

L'église Notre-Dame est édifée sur plusieurs décennies après la découverte d'une statuette dite miraculeuse en 1609²⁷. Les travaux de construction débutent en 1622 sous la direction de Michel Stilman, un architecte et artiste dinantais²⁸. L'église se compose d'un vaisseau unique²⁹ prolongé à l'est par un chœur à cinq pans. Compte tenu de l'absence de collatéraux et de contreforts, Stilman opta pour un plafond plat beaucoup plus léger qu'une voûte³⁰ (fig. 8).

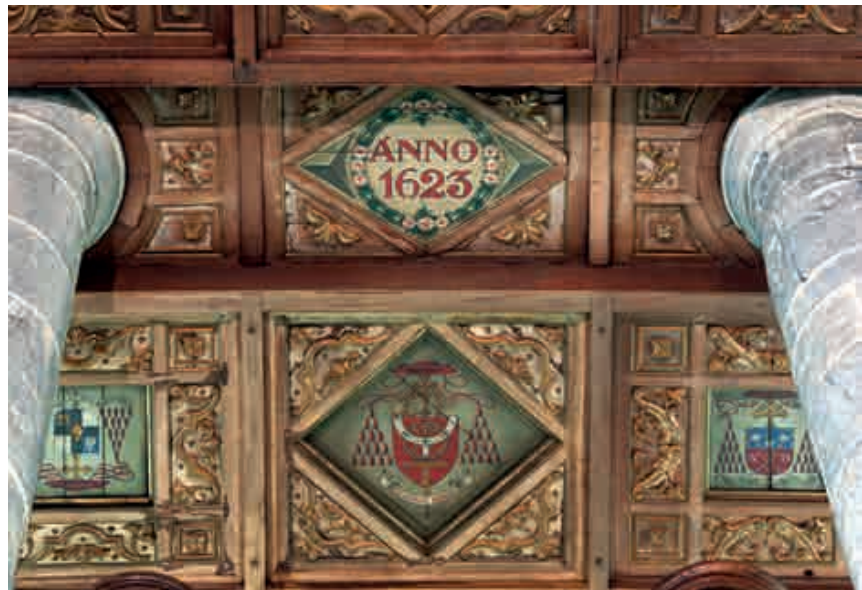
Fig. 9.- Foy Notre-Dame, église Notre-Dame, plafond au-dessus du jubé, détail du millésime « 1623 ».

Le plafond à caissons peints est installé en 1623 (millésime peint à hauteur du jubé) (fig. 9) ou en 1624. Selon Jacques Philippe³¹, la structure est inexistante en août de l'année 1624 alors que Christian Pacco³² affirme qu'elle est installée pour la bénédiction de l'église en septembre. Ensuite, les premières peintures sur bois sont déposées dans deux ou trois rangées de caissons en juillet 1626 selon Jacques Philippe³³ et Pierre-Yves Kairis³⁴ ou en 1627 selon Basile Dayez³⁵. Évariste Hayot affirme que ces tableaux sont exposés pour encourager les fidèles à prendre part à l'embellissement de l'église³⁶. En 1636, les 145 caissons sont ornés d'une peinture sur bois³⁷.

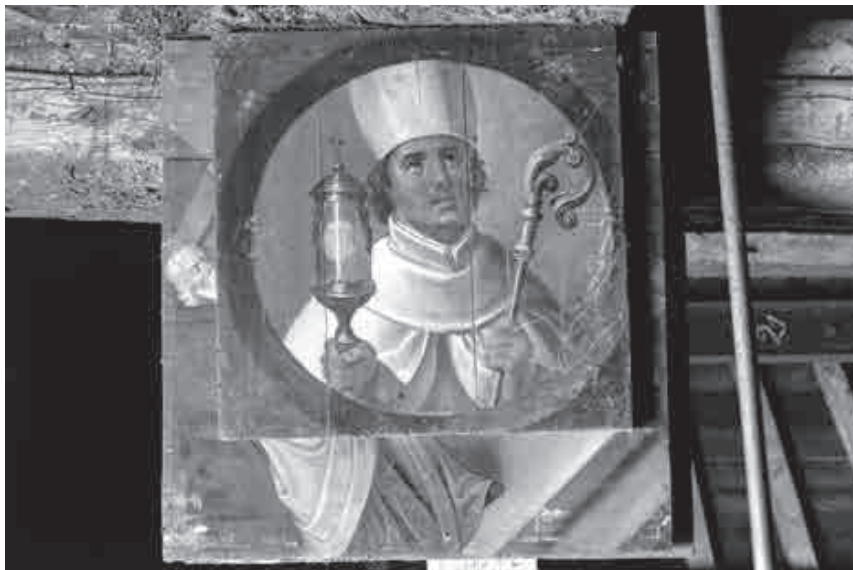
Fig. 10.- Foy Notre-Dame, église Notre-Dame, tableaux représentant la Visitation et saint Norbert de Xanten, photographiés dans les combles en 1956.
© IRPA-KIK, Bruxelles.

Les 145 caissons du plafond en chêne sont répartis en vingt-et-une rangées sur sept. Ils sont de format carré à l'exception de quatre dans le chœur dont la forme se rapproche du trapèze et du pentagone. Ils sont ornés d'appliques sculptées dorées, représentant des végétaux et des accolades d'inspiration Renaissance. Les tableaux, composés de deux à quatre planches en chêne, sont de format carré (fig. 10). Vingt-sept d'entre eux sont positionnés sur pointe et forment ainsi un losange.

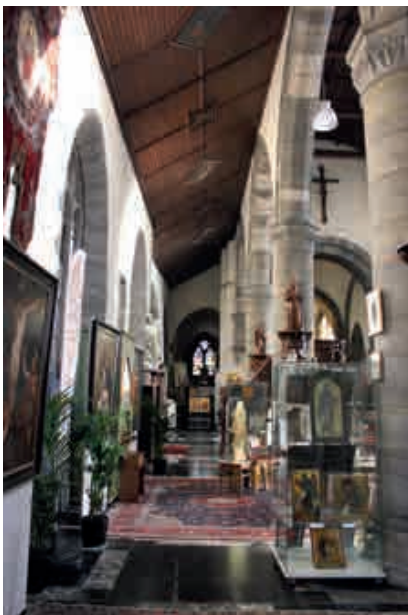
Fig. 11.- Bouvignes-sur-Meuse, église Saint-Lambert, collatéral nord (depuis l'ouest), première moitié du XVII^e siècle.
© Noémie Léonard, 2018.

L'église Saint-Lambert est édifée à la fin du XII^e siècle ou au début du XIII^e siècle mais continue d'être aménagée dans les siècles suivants⁴⁷. La chapelle du Vénérable Saint-Sacrement est édifée vers 1483 le long du collatéral nord⁴⁸. Au XVII^e siècle, elle est couverte d'un plafond à caissons. Toutefois, la chapelle est détruite dans la première décennie du XIX^e siècle⁴⁹. En 1869, Alfred Bequet dénombre vingt à vingt-cinq tableaux entreposés dans le presbytère⁵⁰. En 1924, Henri Vaes, l'architecte en charge de la restauration de l'église après la Première Guerre mondiale, intègre dix-huit tableaux dans le plancher en bois des collatéraux⁵¹ (fig. 11). Deux autres tableaux sont transportés dans la sacristie où ils sont toujours exposés.

Les tableaux de l'église Saint-Lambert partagent quelques similitudes avec ceux de Foy Notre-Dame. Premièrement, ils sont de format carré. Dans les collatéraux, neuf d'entre eux sont aussi positionnés sur pointe et forment un losange.

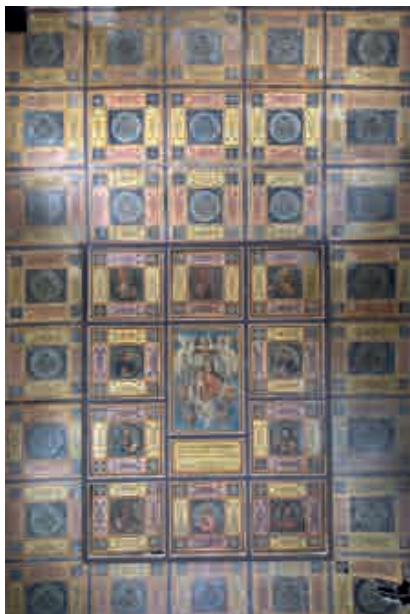
Fig. 18.- Matagne-la-Petite, chapelle Saint-Hilaire, plafond de la nef, 1635.
Photo Guy Focant © SPW-AWaP.

À l'instar de la chapelle d'Ivoy, celle-ci, consacrée à Saint-Hilaire, est édiflée au XI^e siècle⁵⁵. Elle se compose d'une unique nef prolongée d'un chœur à chevet plat. Le plafond de la nef est installé en 1635 (fig. 18)⁵⁶. L'inscription peinte en son centre confirme cette datation (fig. 19).

Le plafond se compose au total de quarante caissons répartis en huit rangées sur cinq. Contrairement aux plafonds précédents, celui-ci n'est pas entièrement en bois. En effet, une structure en chêne composée de douze caissons est installée au centre d'un plafonnage peint au pochoir de caissons en trompe-l'œil, identiques à ceux en bois. Les caissons et tableaux sont de format carré, à l'exception de deux rectangulaires localisés au centre de la structure en bois.

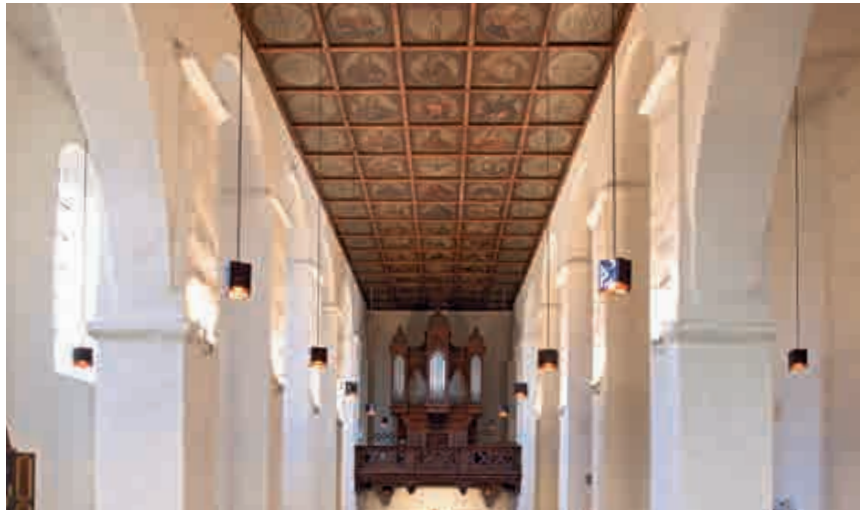
Fig. 21.- Theux, église des Saints-Hermès-et-Alexandre, nef centrale (depuis le chœur), 1629-1630.
© IRPA-KIK, Bruxelles.

À la toute fin du X^e siècle ou au début du XI^e siècle, la chapelle primitive est transformée en une grande église-halle⁵⁸. Elle se compose de trois nefs et d'un chœur à trois pans. Au cours du XVII^e siècle, quatre plafonds en chêne à caissons peints sont installés dans cet édifice à plusieurs décennies d'intervalle⁵⁹. En 1629, un premier plafond est installé dans la nef principale (fig. 21). Les décimateurs du village financent les matériaux indispensables à sa réalisation tandis que les bourgeois commanditent la réalisation des tableaux. Au total, 110 tableaux sont répartis en vingt-deux rangées de caissons sur cinq⁶⁰.

À Ivoy (fig. 15), le Rosaire ne prend donc pas la forme d'un cheminement comme c'est le cas à Foy Notre-Dame. En effet, les tableaux qui illustrent celui-ci sont répartis dans les trois rangées verticales du plafond. À Theux, l'insertion du Rosaire parmi les autres thématiques est très différente car il s'étend dans les quatre plafonds. Dans le chœur, la lecture du programme se fait de gauche à droite (fig. 22). Comme à Ivoy, il ne prend pas la forme d'un cheminement guidant le fidèle vers le chœur, entre autre parce qu'il est préalablement localisé dans cet espace auquel le fidèle n'a pas accès. Par la suite, le Rosaire fut amplifié dans la chapelle méridionale (Résurrection) et dans la nef centrale (Passion du Christ) (fig. 21 et 24).

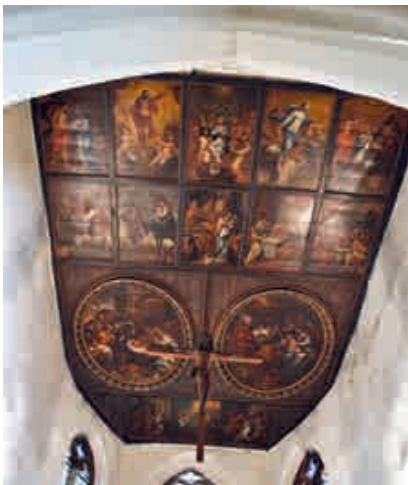
Fig. 22.- Theux, église des Saints-Hermès-et-Alexandre, plafond du chœur (depuis le nord-ouest), 1681.
© Noémie Léonard, 2017.

Un deuxième plafond (fig. 22) est installé dans le chœur en 1681 après l'effondrement de l'ancienne voûte en pierre⁶¹. Il se compose de quinze grands caissons ornés de tableaux. Enfin, deux plafonds supplémentaires sont installés dans les chapelles localisées de part et d'autre du chœur (chapelle du Rosaire et chapelle des échevins) vers 1698 (fig. 23-24)⁶².

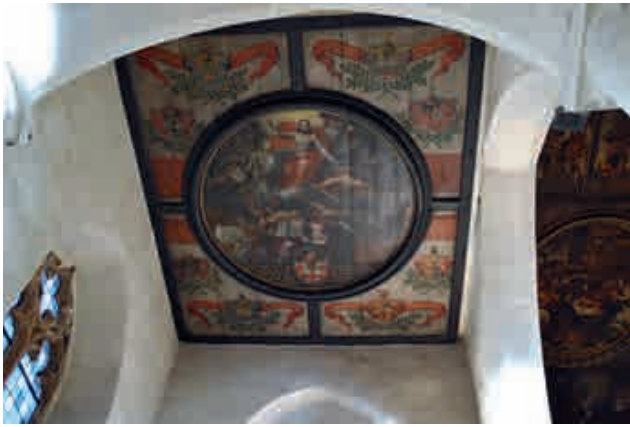
Fig. 23.- Theux, église des Saints-Hermès-et-Alexandre, plafond de la chapelle septentrionale, 1698.
© Noémie Léonard, 2017.

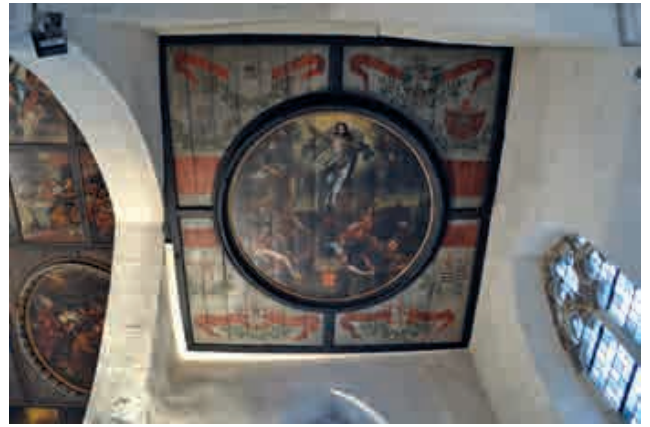
Fig. 24.- Theux, église des Saints-Hermès-et-Alexandre, plafond de la chapelle méridionale, 1698.
© Noémie Léonard, 2017.

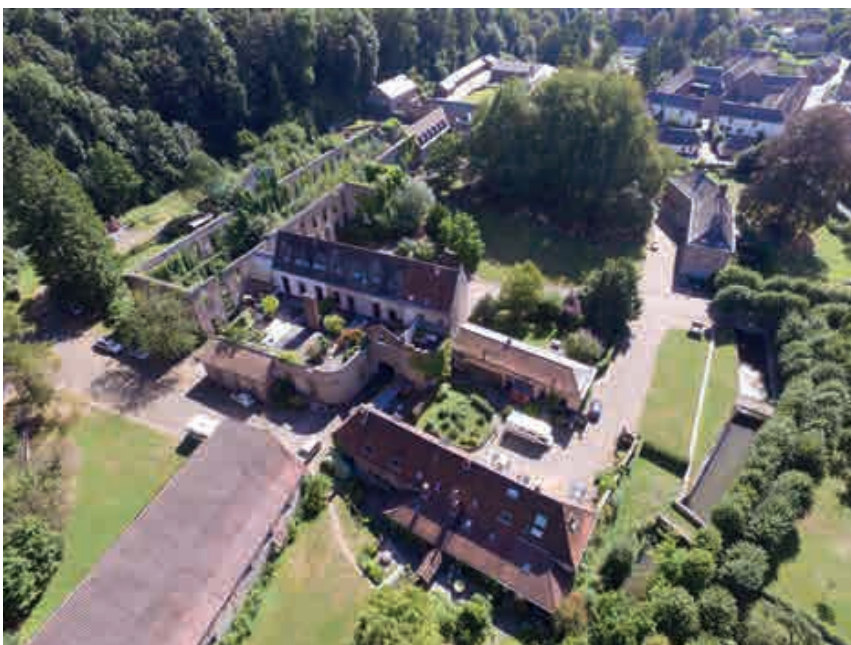
*Fig. 1.- Vue générale du site de l'abbaye de Saint-Denis en Brocqueroie. Étroit fond de vallée cantonné de versants boisés. Le portail méridional se trouve dans le coin supérieur droit de la photo (derrière les grands platanes et dans le voisinage de la ferme de la Basse-Cour).
© a.s.b.l. « Amis de l'Abbaye de Saint-Denis en Brocqueroie ».*

L'abbaye bénédictine de Saint-Denis en Brocqueroie (Saint-Denis - Obourg - Mons) (fig. 1) est fondée en 1081 à l'initiative de Richilde, comtesse de Hainaut. Le lieu de l'établissement semble fixé de manière stratégique. L'abbaye est établie dans le profond vallon de l'Obrecheuil, un court affluent de la Haine prenant sa source aux environs de la ville du Rœulx. Cette situation explique l'environnement boisé du site monastique. Sur le plan politique, l'abbaye sera le fer de lance de l'expansion du comté au nord de la Haine. Très rapidement, en effet, un certain nombre d'autels et donc de paroisses et, par voie de conséquence, de villages de la vallée de l'Obrecheuil ou des vallées voisines seront rattachés à l'abbaye et, donc, au comté. C'est de cette manière également que le comte de Hainaut assurera sa prise sur une petite dizaine de communautés rurales de la région d'Enghien. Ainsi, des populations de langue thioise se trouveront attachées, et cela jusqu'à nos jours, au « pays » de Hainaut. Des exploitations agricoles de grande étendue (pour un total de près de 1.500 hectares à la fin de l'ancien régime) complètent le tableau du domaine constitué, pour l'essentiel, entre la fin du XI^e et la fin du XII^e siècle.

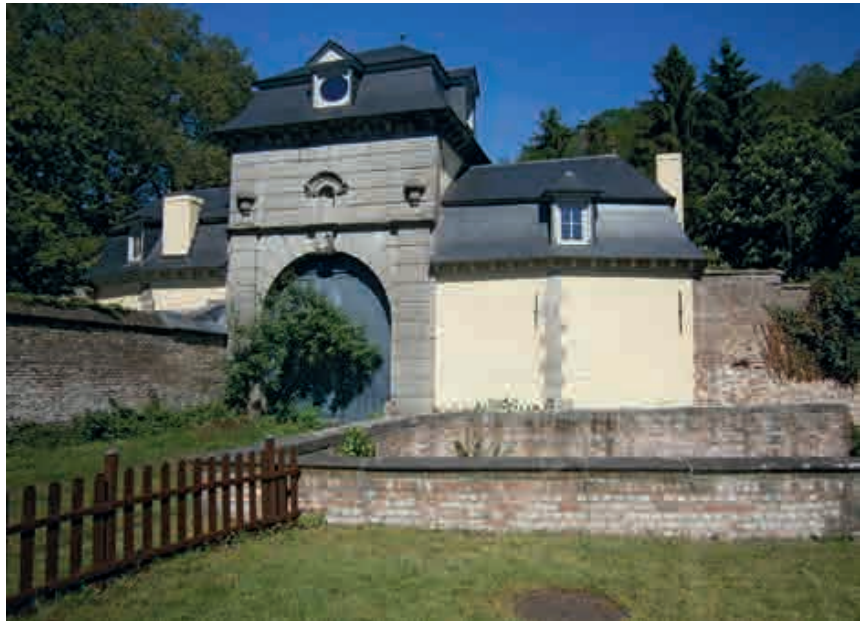
Fig. 2.- Porterie ou porche méridional de l'ancienne abbaye de Saint-Denis en Brocqueroie (façade principale, côté extérieur). Le bâtiment est construit en bordure de rivière et est accessible par un pont sur l'Obrecheuil. Situation après restauration.

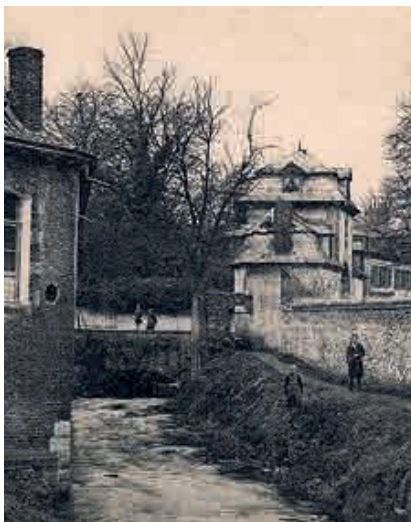
Fig. 3.- La ferme de la Basse-Cour (à gauche) avait été reconstruite en 1780 à l'extérieur du clos monastique. L'Obrechueil longe l'ancien portail et le mur d'enceinte.

*Carte postale ancienne (vers 1900).
Collection privée.*

originellement sur la rive gauche du cours d'eau. De cette manière, la porte est indissociable du pont qui y donne accès et de la rivière qui la longe (fig. 3). C'est donc à plus d'un titre que la porterie apparaît comme la clé historique du complexe monastique et de son périmètre emmurillé. De là sa forte valeur symbolique, valeur d'ailleurs soulignée par l'existence de la cour qui précède cette entrée et qui porte encore le nom de rue Basse-Cour et cela en raison notamment du fait qu'elle donne également accès à l'énorme ferme abbatiale dont on conserve les plans dessinés par l'architecte de Charles de Lorraine, le Sonégien Jean-François Wincqz.
