BULLETIN DE LA COMMISSION ROYALE
DES MONUMENTS, SITES ET FOUILLES

TOME 33 – 2020

| La restauration de la cathédrale Saint-Paul à Liège | 7 |

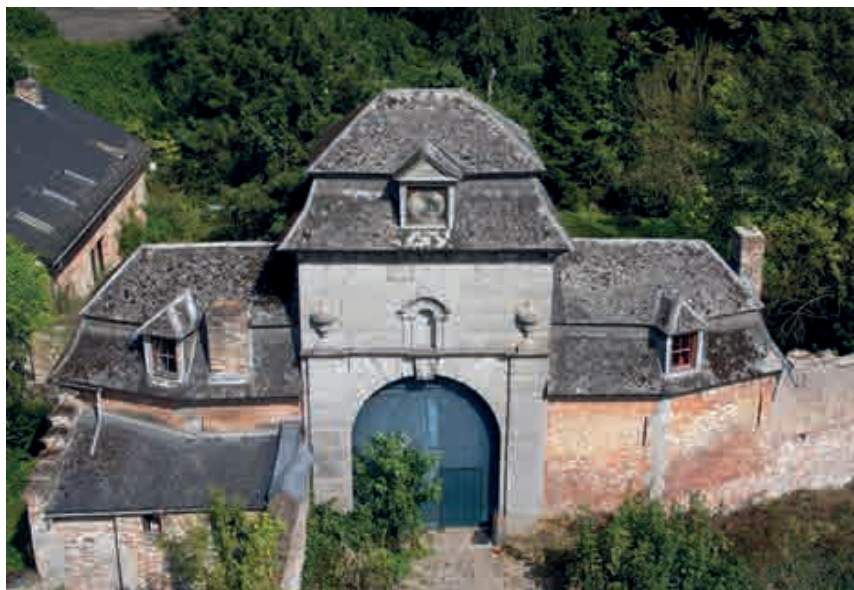
*Fig. 4.- Porterie (avant restauration).
Vue aérienne permettant de détailler les
diverses facettes de la toiture et d'une
partie de la volumétrie (vision à partir de
l'extérieur de l'abbaye).*

Sur le plan des gabarits, l'édifice apparaît sous la forme d'une tour-porche, avec étage et grenier, encadrée de deux ailes, le tout sous toiture mansardée. Cette configuration répond à un programme dont on retrouve l'expression dans d'autres porteries (tant d'abbayes que de villes ou de censes) de la fin de l'ancien régime. Le volume central correspond à la porte proprement dite. Aujourd'hui, comme au temps de l'abbaye, deux vastes vantaux, dont l'un est percé d'une porte piétonne, trouvent place dans une large ouverture couverte d'un plein cintre. Un étage surplombe ce passage et est couvert d'une toiture à brisis, terrasson et croupe, le tout percé à l'origine de quatre lucarnes à jour ovale. La façade extérieure de cette « tour » est entièrement en blocs à refends appareillés et finement ciselés de pierre bleue (fig. 4). Vers l'intérieur de l'abbaye, plus modestement, la brique vient concurrencer une pierre bleue moins ouvragée. Une fenêtre de type tournaisien perce l'étage (fig. 5). Des modillons en pierre s'affirment avec force au niveau des corniches qui couronnent la tour.

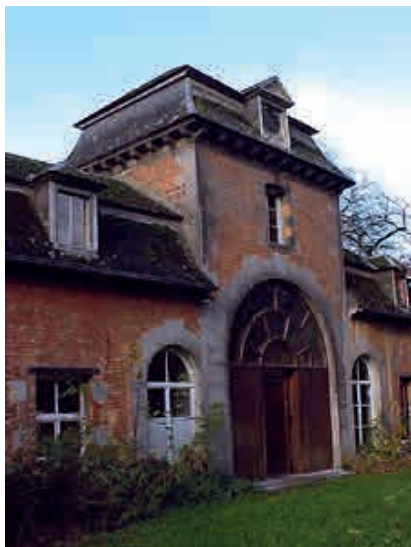
*Fig. 5.- Porterie (avant restauration).
Façade secondaire donnant vers l'intérieur de l'abbaye.
© Gérard Bavay.*

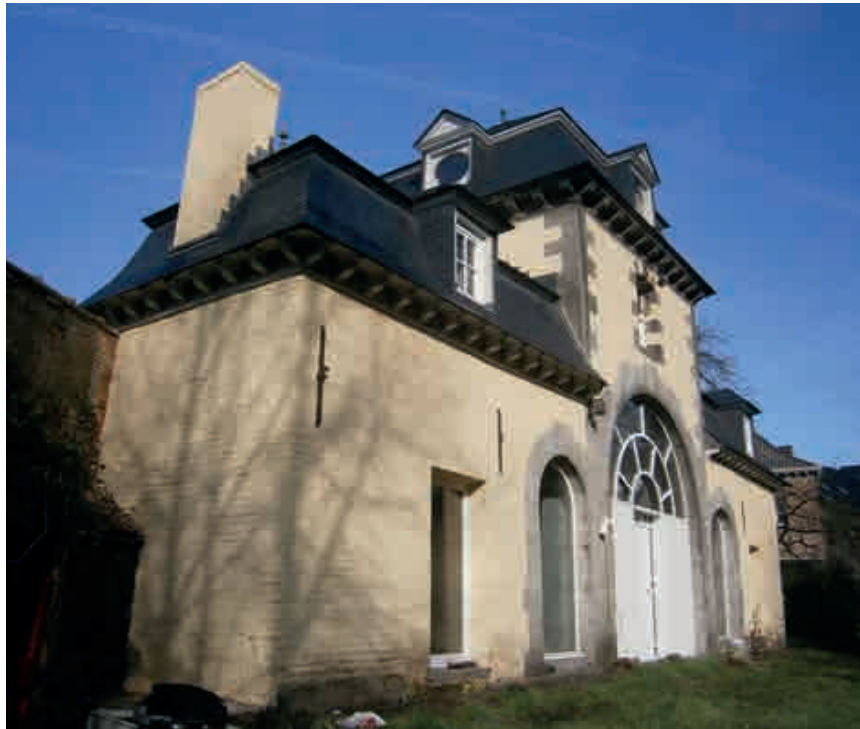
Fig. 6.- Porterie (après restauration).
Façade donnant vers l'intérieur du site.
© Gérard Bavay.

Dès l'abord, il a été décidé de badigeonner l'ensemble des murs sur leur face extérieure (fig. 6). Ce choix était inspiré par le fait que l'immeuble présentait encore des traces significatives de nombreuses couches de badigeon. Couches dont les plus superficielles étaient de teinte orangée à rouge mais dont les niveaux les plus profonds étaient d'allure terre de Sienna à ocre. Des prélèvements réalisés par M. Dominique Bossiroy de l'ISSeP ont ainsi permis de préciser une teinte qui, en cours de chantier, s'est trouvée confirmée par la mise au jour de couches très anciennes (sinon originelles) présentes sur les voussettes ou entrevous du plafond du grand passage charretier. Il est certes difficile d'affirmer avec une absolue certitude que le bâtiment a été badigeonné dès le moment de sa construction. Il est, en effet, possible que la couche la plus ancienne de peinture n'ait été posée que quelques années ou, même, quelques décennies après la fin du chantier de construction. On ne pourra toutefois ne pas tenir compte du fait que le bâtiment a été badigeonné pendant de très longues décennies et, indubitablement, la majeure partie de son histoire. Par ailleurs, le bâtiment ici abordé apparaît comme une composante dans un ensemble monumental comportant bien d'autres bâtisses porteuses elles aussi de badigeon. Il eut été peu compréhensible et il a donc paru peu opportun de rendre

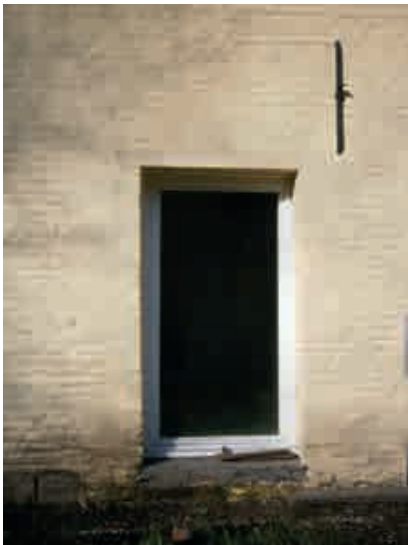
Fig. 7.- La badigeon vise un certain « effacement » d'une baie tardive mais permet de la lire en « transparence ».
© Gérard Bavay.

Pourtant, certaines pierres apparaissant dans la façade, côté intérieur de l'abbaye, ont été peintes, à l'instar des briques, à l'occasion de la présente restauration (fig. 7). Il ne s'agissait toutefois pas des pierres formant les arcades et les baies identifiées comme originelles mais bien de pierres relevant de percements intervenus en dehors du chantier initial (et notamment dépourvues de marques de carrière), percements d'ailleurs retouchés par la suite et couverts de linteaux en bois. C'était là, en badigeonnant les pierres des montants comme le linteau de bois, une manière d'en atténuer la présence sans toutefois les masquer complètement. Leur trace reste en effet bien visible à travers le badigeon mince qui les recouvre désormais.

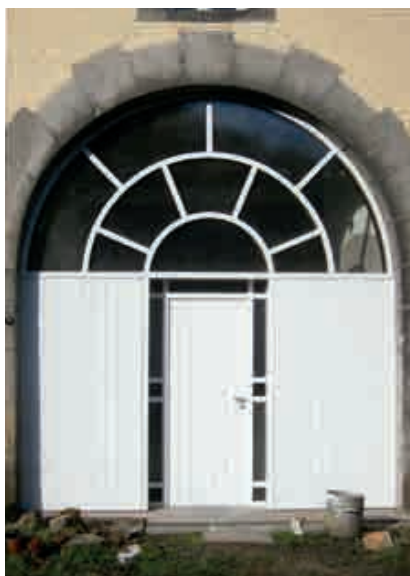
*Fig. 8. - Châssis établi dans la porte cochère en 1992 (côté intérieur de l'abbaye).
© Gérard Bavay.*

En 1992, cette porte avait gardé son aspect de bois naturel. En 2018/19, il a été décidé, dans une perspective d'harmonisation des châssis, de peindre la totalité des éléments en bois composant cette grande huisserie (fig. 8). C'est dès lors la couleur blanche (utilisée également pour les ouvrants et les dormants des deux lucarnes donnant sur l'intérieur de l'abbaye) qui a été retenue. Au vu du résultat (considéré comme satisfaisant) et en fonction des effets probables du vieillissement, l'hypothèse du recours à une autre teinte reste ouverte. Il semble toutefois que cette dernière ne puisse guère s'éloigner d'un gris modéré du type de celui qui a été utilisé pour tout le reste des boiseries de l'enveloppe extérieure. C'est d'ailleurs ce qui explique le fait que les bois des lucarnes aient été traités de manière légèrement contrastée selon qu'il s'agissait du bâti, des dormants ou des ouvrants. Ainsi, côté intérieur de l'abbaye, tous les ouvrants et dormants ont été peints en blanc tandis que les encadrements et autres bâtis ont été peints en gris.

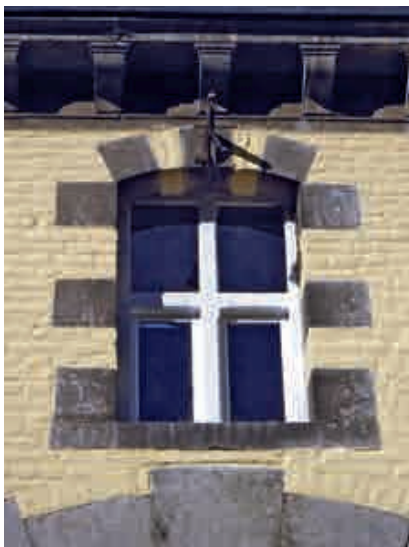
Fig. 9.- Restitution archéologique du châssis dans une baie de type tournaisien. Traverse supérieure droite, croisée, deux ouvrants sous la traverse médiane, vitres fixes au-dessus de cette traverse et en avancée.

Une attention toute particulière a été réservée au châssis de la baie (de type tournaisien) située à l'étage de la tour, côté intérieur de l'abbaye (fig. 9). Avant la dernière restauration, les ouvrants de cette fenêtre apparaissaient comme des châssis de (beaucoup) moins d'une centaine d'années et d'une fabrication des plus banales.

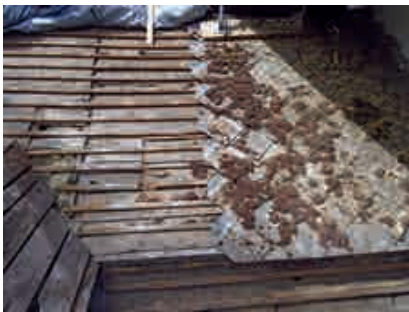
Fig.10.- État avant restauration: ardoisage en asbeste-ciment, lattage et voligeage.
© Gérard Bavay.

Le cahier des charges prévoyait le remplacement complet de la couverture. Celle-ci, composée d'ardoises en asbeste-ciment de dimension 30 x 30 posées sur pointe, manifestait encore une relative résistance aux intempéries mais présentait également en deux endroits des dégradations importantes qui avaient atteint le niveau des chevrons et, même, celui du plafonnage intérieur. Par ailleurs, du fait de l'ancienneté de cette couverture (remontant pour le moins à une septantaine d'années), il avait été jugé bon, lors des réunions de Certificat de Patrimoine, de prévoir son remplacement complet dans son matériau d'origine, en l'occurrence l'ardoise naturelle (fig. 10).

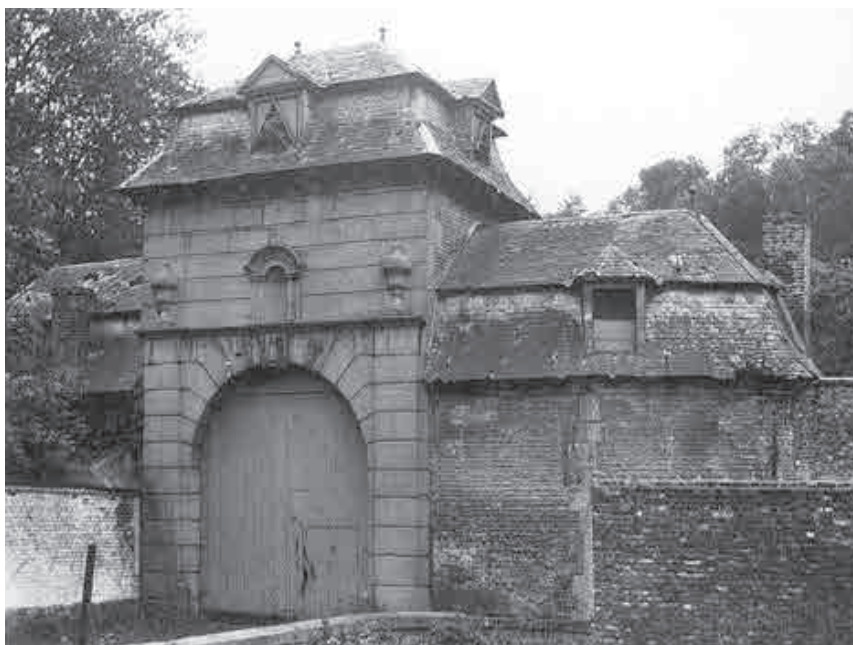
On conserve à cet égard des photographies anciennes qui permettent de juger de manière précise de la couverture vers la fin du XIX^e siècle ou le début du XX^e (fig. 11). Celle-ci était faite d'ardoises de petit format posées en rangs réguliers. Les mêmes photographies permettent de constater que les deux lucarnes conservées au niveau de la toiture de la tour étaient, jusqu'à l'époque où ces photographies ont été prises, accompagnées de deux autres lucarnes établies sur le même modèle et placées à l'aplomb des ailes latérales. Des poinçons ou épis de faîtage, disparus entretemps, apparaissent également sur ces photographies et sont suffisamment visibles et identifiables pour être restitués dans une forme et des dimensions proches de celles des poinçons d'origine. La photographie permet encore de juger de la manière de poser le dernier rang d'ardoises sous le membron. Ce rang a dès lors pu être restitué dans son aspect d'origine.

Fig. 11.- La porterie avec la totalité de ses lucarnes, sa couverture d'ardoises et ses épis de faîtage. Photographie ancienne (vers 1900 ?).
© IRPA-KIK, Bruxelles.

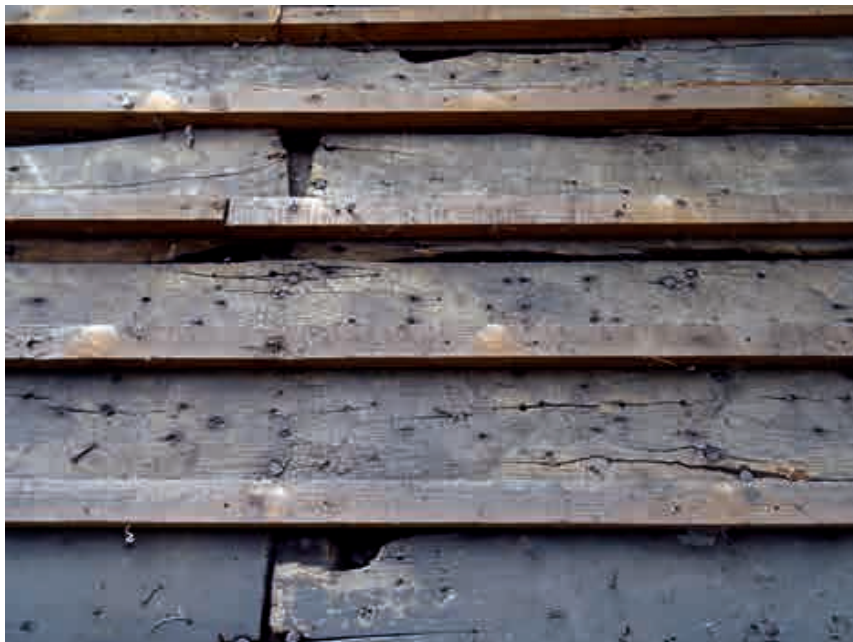
Là où il se trouvait conservé, avec ou sans interposition d'un lattage, le voligeage supportait encore de manière relativement acceptable les ardoises en asbeste-ciment. Toutefois, il manifestait un état d'altération qui rendait l'idée de le conserver potentiellement dommageable pour la couverture qui lui aurait été appliquée. Il apparaissait en effet que le voligeage était largement rapiécé et que la plupart des voliges étaient fendues en de nombreux endroits, chose qui pouvait être mise en rapport avec la présence non seulement des clous (plus importants) qui avaient servi à les fixer aux chevrons mais également d'au moins deux autres séries de clous (de moindre dimension) correspondant au clouage de deux couvertures (en ardoises naturelles) successives (fig. 12).

Un relevé photographique complet du voligeage a été réalisé. Il permet d'analyser les très nombreuses traces de clous utilisés tant pour fixer les voliges sur les chevrons que les lattes sur les voliges et que les ardoises sur les lattes ou les voliges. Il souligne l'intérêt de procéder à une approche archéologique des couvertures et, plus spécialement, d'établir une chronologie au moins relative de leur histoire. Un échantillon de voliges issues de la couverture des ailes basses a ainsi été « archivé » et témoigne notamment de la nature des dégradations subies par cette composante de la couverture. Plusieurs voliges ont pu être conservées avec les clous qui les fixaient aux chevrons. Ces clous, de section carrée,

Fig. 12.- Traces de clouages successifs sur un voligeage ancien et peut-être d'origine. Les clous fixant les voliges sur les chevrons pourraient être d'origine.
© Gérard Bavay.

sont alors au nombre de deux à chaque rencontre entre une volige et un chevron. C'est probablement parce que ces clous sont plus longs et plus robustes que les clous fixant les ardoises sur ces mêmes voliges, qu'une légère cupule a été creusée dans la volige avant d'enfoncer chacun des clous destinés à fixer la volige au chevron. Le but recherché semble avoir été que la tête de ces clous ne fasse pas relief par rapport à la surface de la volige, ce qui aurait pu contrarier l'ardoisage.

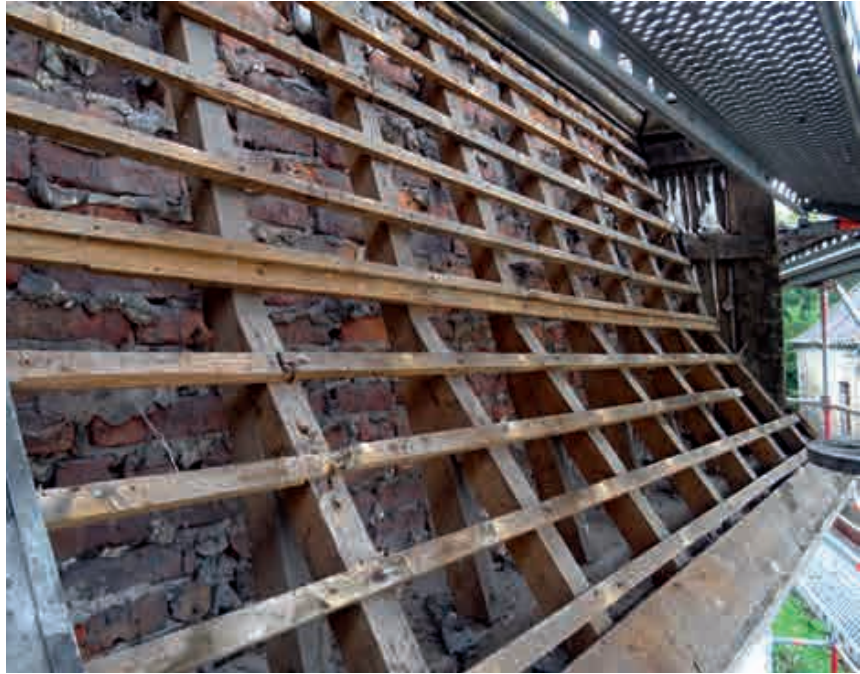
Fig. 13.- Brisis de l'aile méridionale. Le lattage est fixé directement sur le chevronnage tardif. Une maçonnerie double le brisis.
© Gérard Bavay.

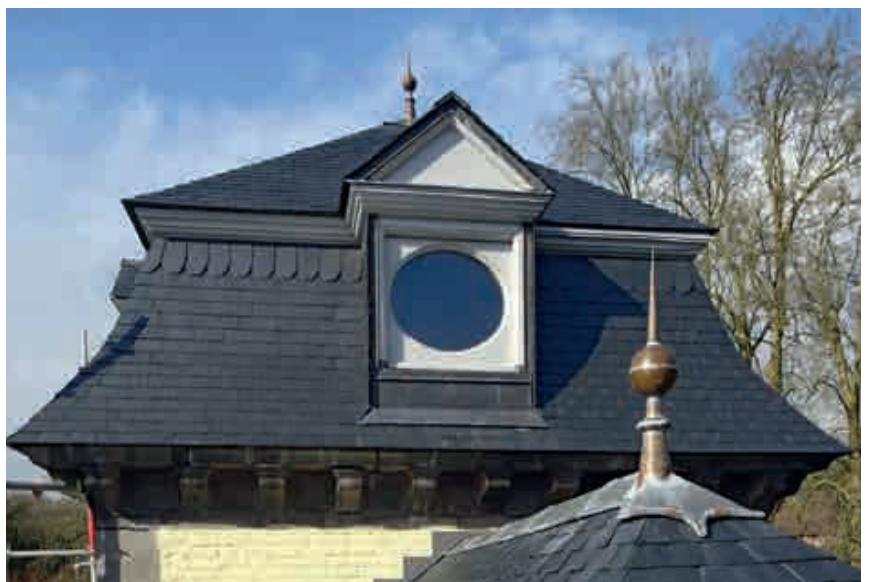
Fig. 14.- Volume central après restauration. Brisés avec coyau pour la partie basse de la toiture. Membron (ici renouvelé) séparant partie basse et partie haute. Terrasson avec croupe pour la partie haute. Lucarne à fronton restituée sur le modèle des deux lucarnes anciennes conservées. Épis de faitage restitués. Faîte en plomb. © Gérard Bavay.

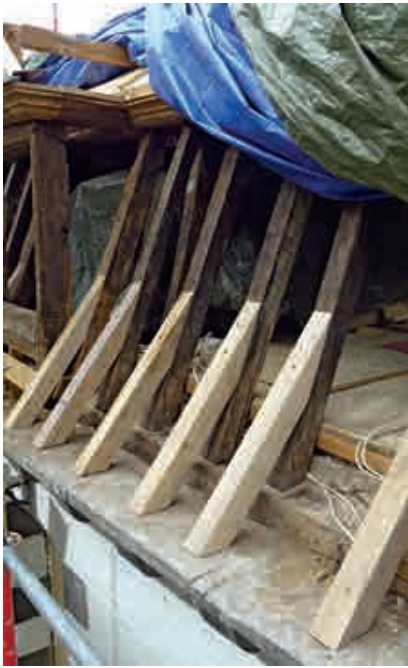
Fig. 15.- Volume central. Détail du brisis après remplacement des chevrons du coyau. Les chevrons conservés s'appuient sur la sablière et sont encastrés, vers le haut, dans le membron. Trace d'une encoche dans la sablière, indice que les chevrons n'occupent pas leur emplacement d'origine.

du membron. Il est ainsi possible de procéder à la pose des chevrons après la mise en place du membron. Ce qui implique, au niveau plus profond de la conception de la charpente proprement dite, de pouvoir « suspendre » le membron avant l'installation des chevrons qui lui sont reliés par tenon et mortaise et qui, d'une certaine manière, paraissent (mais paraissent seulement) le soutenir (fig. 15).

signifie que les chevrons conservés, même s'ils paraissaient anciens, n'occupaient pas les emplacements initialement prévus. Rappelons à ce propos que la disparition des lucarnes nord et sud s'était nécessairement accompagnée sinon du remplacement complet des chevrons du brisis, à tout le moins de leur retrait suivi de leur réinstallation. En atteste notamment le fait que le membron primitif (côté sud) avait dû, lui aussi, être renouvelé (fig. 15).

faîtière. Ils portent, de même, les éléments supérieurs des arbalétriers. Ils soutiennent enfin le grand quadrilatère des membrons. De ce point de vue, la panne sablière posée sur la lourde corniche en pierre semble ne jouer, au final, qu'un rôle secondaire et n'a finalement pour raison d'être que de donner une base aux chevrons qui permettent d'habiller le brisis. Le mode de fixation de ces chevrons trahit d'ailleurs le caractère finalement accessoire que ces derniers sont appelés à jouer. On a vu, en effet, de quelle manière ces chevrons sont introduits dans la structure de la charpente après que le quadrilatère du membron ait été mis en place. On se rappellera de quelle manière l'extrémité supérieure de chaque chevron du brisis est introduite dans une mortaise creusée au préalable sur la face inférieure du membron et de quelle manière on fait glisser le chevron vers le bas pour le faire entrer dans la logette destinée à le caler au niveau de la panne sablière. De cette manière, le chevron n'apporte qu'une apparence de support au membron et sert essentiellement à supporter le voligeage et la couverture (fig. 15).

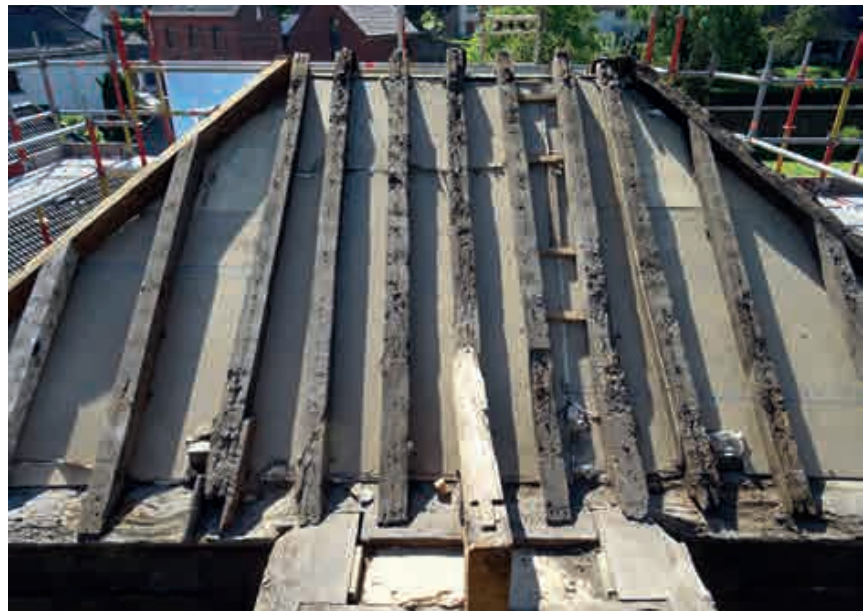
Fig. 16.- Chevronnage de la toiture haute avant restauration.

Au niveau de la partie haute de la charpente de la tour, les versants comportaient une majorité de chevrons manifestement anciens. En témoignaient notamment l'état plus ou moins dégradé du bois, le caractère artisanal du travail de débitage et, surtout, le nombre de traces

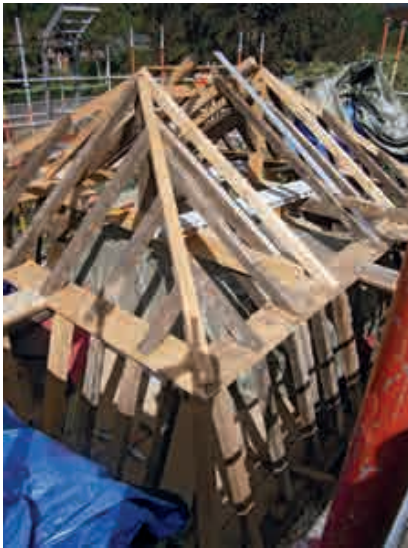
Fig. 17.- Volume central. Charpente et chevronnage en cours de restauration. L'ensemble paraît reposer sur une sablière, elle-même posée sur la lourde corniche en pierre bleue. En fait, à l'intérieur, ce sont deux entrants soutenant deux faux-entrants, soutenant eux-mêmes des poinçons en même temps que le membron, qui portent les chevrons et la couverture. Sous le membron, les chevrons sont introduits a posteriori entre la sablière et le membron.
© Gérard Bavay.

Comme le parti adopté pour la réalisation de cette partie de la couverture de la tour comportait des croupes (nord et sud), des arêtiers d'un gabarit plus important que celui des chevrons rejoignent chaque coin du quadrilatère formé par le membron aux deux extrémités de la courte faîtière. De cette manière, il est possible, côté croupe, de fixer des chevrons qui s'appuient sur le membron et rejoignent les arêtiers. On dispose ainsi d'un support résistant et fiable pour la pose d'un voligeage destiné à recevoir les ardoises fixées au clou (fig. 17).

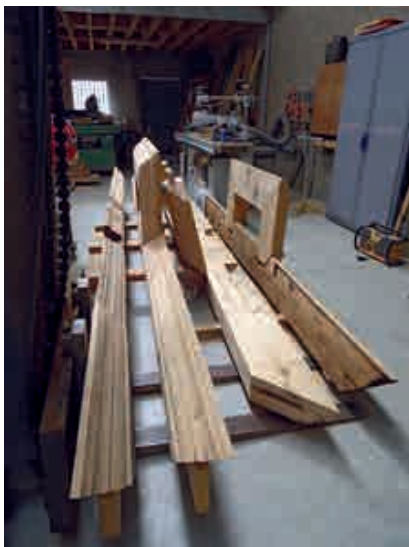
Fig. 18.- Les éléments conservés, restaurés ou restitués du membron à la sortie de l'atelier. Avec les extensions de membrons au niveau des lucarnes.
© Gérard Bavay.

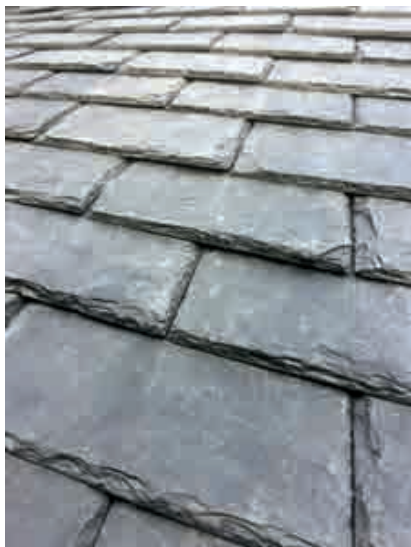
Fig. 19.- Détail d'épaufure (contours biais des ardoises).

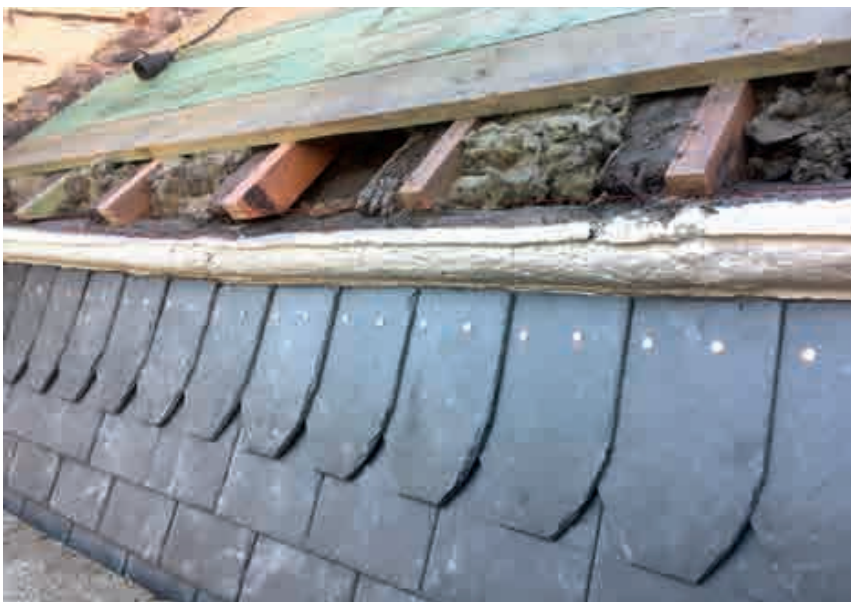
Fig. 20.- Pose de la dernière ardoise fixée à deux clous sous le membron de la toiture.

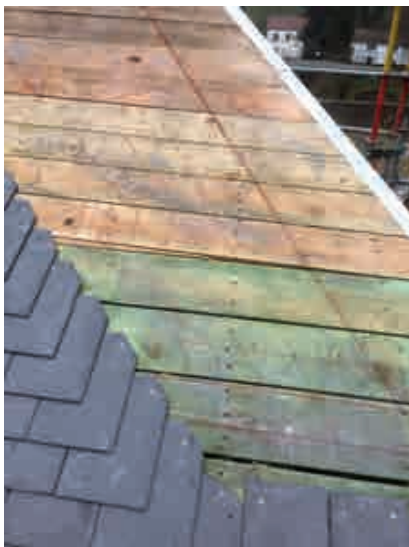
Fig. 21.- Dessin préparatoire et « remplissage » sur le nouveau voligeage.
© Thierry Le Bihan.

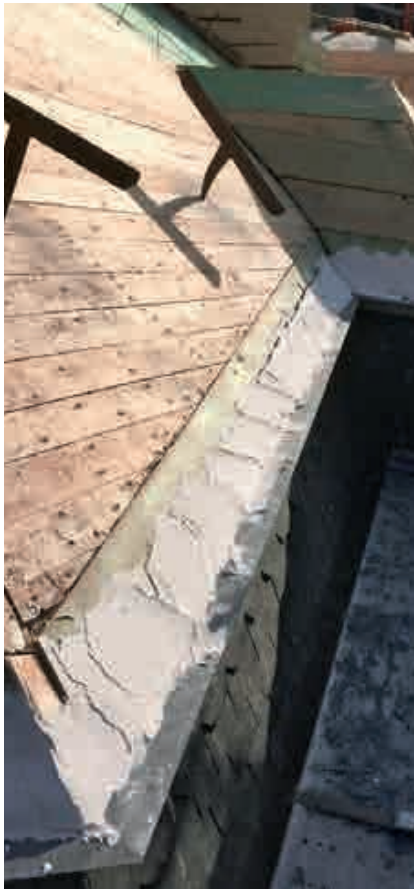
Fig. 22.- Préparation de la pose de la première ardoise en bas de versant.
© Thierry Le Bihan.

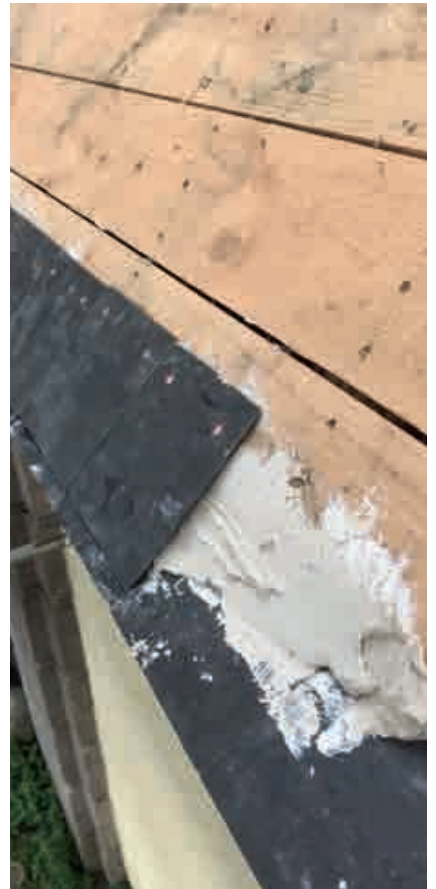
¹⁰ Nous avons eu recours à cette technique inédite à cause de l'irrégularité du support (la sablière recevant le doublis est trop altérée). Les ardoises posées en travers et scellées au plâtre sont là pour assurer l'alignement du premier rang (TLB).

Fig. 23.- Pose de la première ardoise en bas du versant, avec confortation au plâtre.
© Thierry Le Bihan.

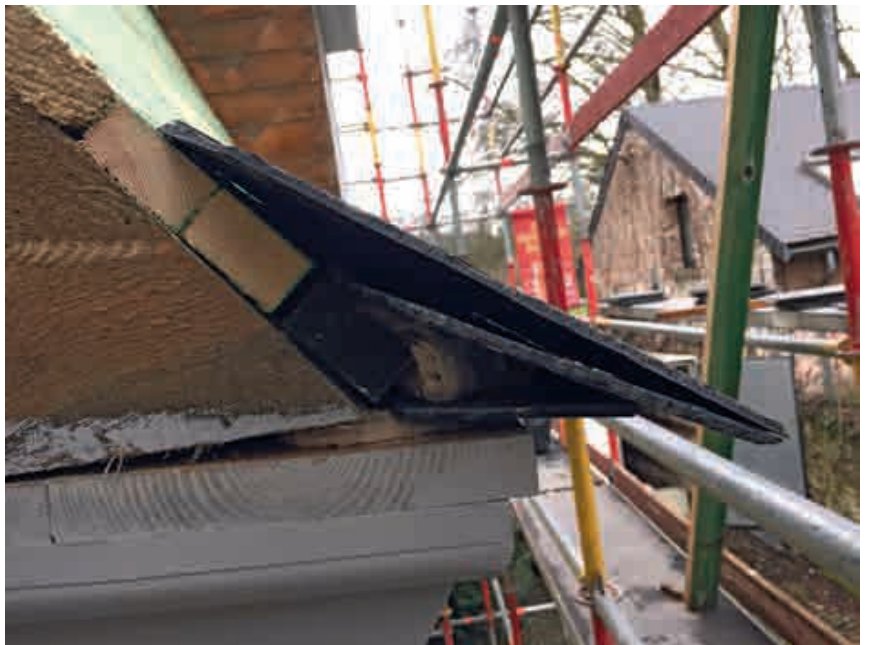
Fig. 24.- Détail de la pose des premières ardoises en bas de versant.
© Thierry Le Bihan.

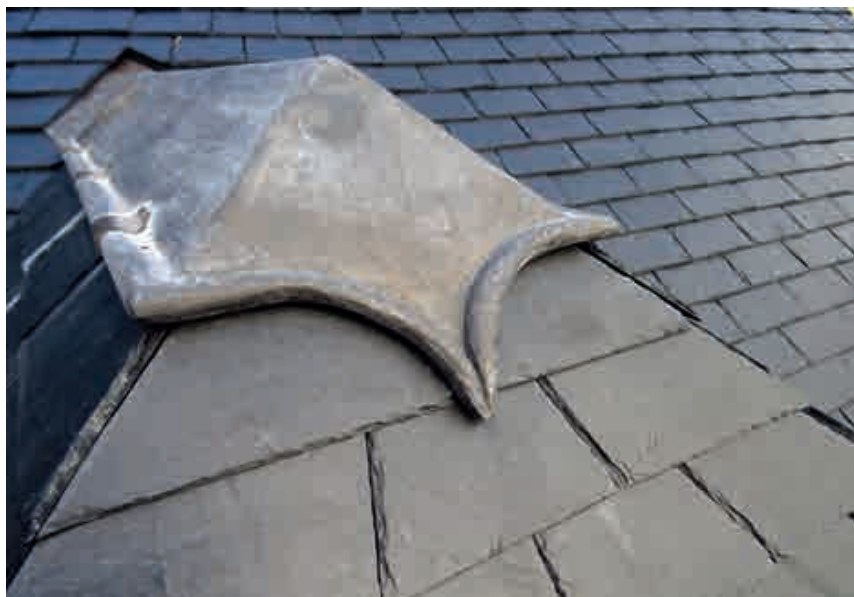
Fig. 25.- Finalisation en plomb du faîtage d'une lucarne.

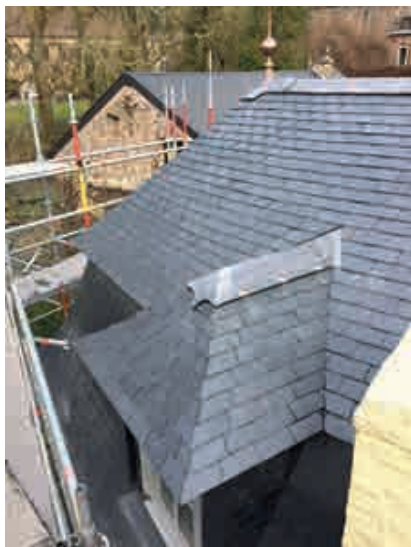
Fig. 26.- Finalisation en plomb des faitages.
© Thierry Le Bihan.

¹¹ Pour réaliser un faîtage sur une couverture en ardoises, on achève les deux versants opposés par un rang de rencontre (le dernier rang est composé d'ardoises plus courtes que celles du plan carré ; elles font un pureau plus un recouvrement de longueur). Puis on pose un ouvrage à cheval sur la ligne de faîte, en l'occurrence une faîtière en plomb (TLB).

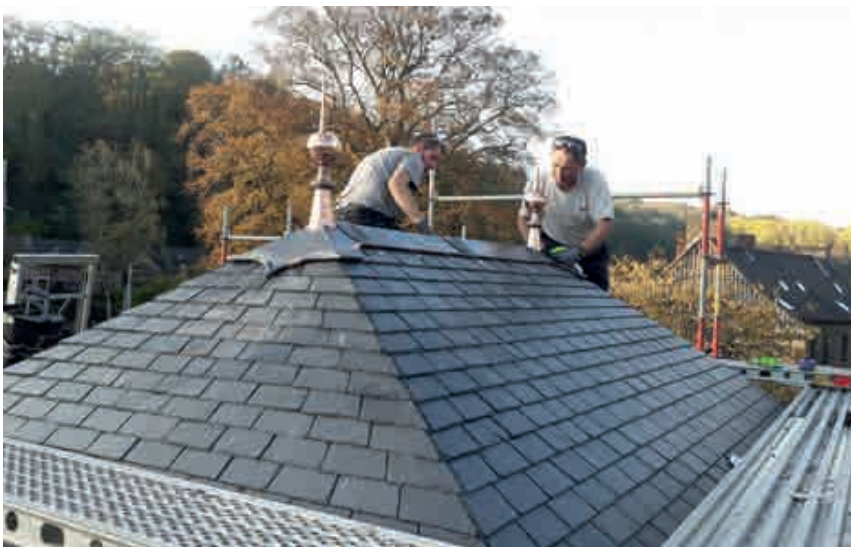
Fig. 27.- Pose des épis de faitage (en cuivre), sur le volume principal.
© Gérard Bavay.

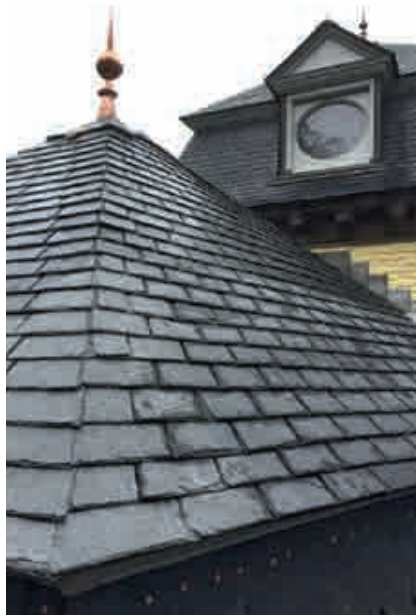
Fig. 28.- Détail d'un arêtier de l'aile sud avec alternance des recouvrements des extrémités des ardoises.
© Gérard Bavay.

¹⁴ Il n'est pas nécessaire d'avoir des rangs consécutifs pour assurer l'étanchéité de l'arêtier. À Saint-Denis, nous avons fait le choix de réaliser la couverture avec des rangs consécutifs parce que les versants sont gauches, irréguliers et cela assure l'esthétique de l'ensemble (TLB).

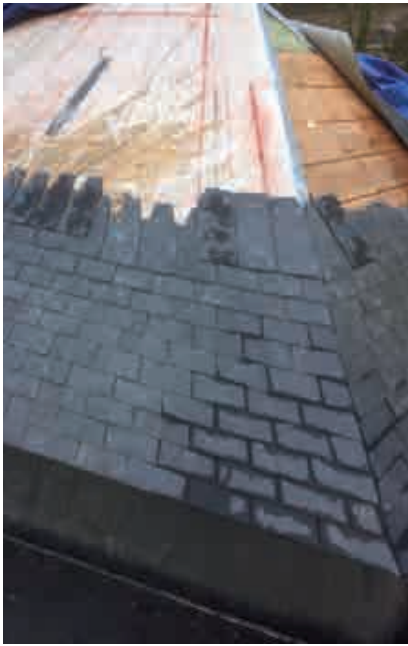
fera que l'on ne sera pas obligé de placer là n'importe quelle réduction d'ardoise. Ce qui est pourtant inévitable si on n'anticipe pas le coup et dangereux s'il devait arriver que l'on n'en tienne pas compte. Si l'on veut rester « logique » avec son matériau, il importe que la dernière ardoise au contact de l'arêtier ait toujours la même dimension. Idéalement, les deux, trois ou quatre dernières ardoises du rang concerné présenteront, quant à elles, des découpes latérales dont l'inclinaison se rapprochera progressivement de celle de la pente de l'arêtier¹⁵ (fig. 30-31).

Fig. 30-31.- Aile sud. Couverture gironnée avec tracé préalable sur un voligeage en peuplier posé en oblique. La surface du voligeage est courbe.
© Thierry Le Bihan.

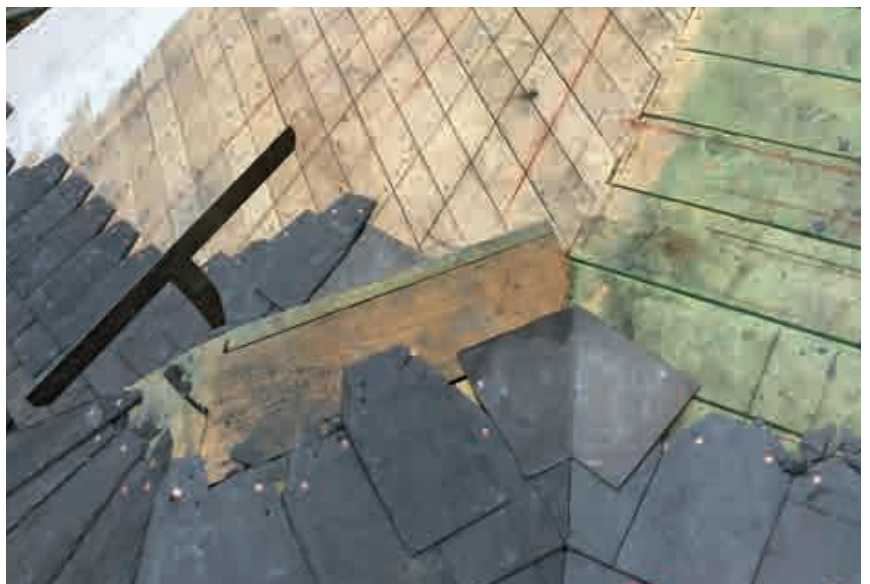
Fig. 32.- Détail de la pose d'un noquet de plomb dans la noue entre couverture de l'aile nord et couverture de la lucarne.
© Thierry Le Bihan.

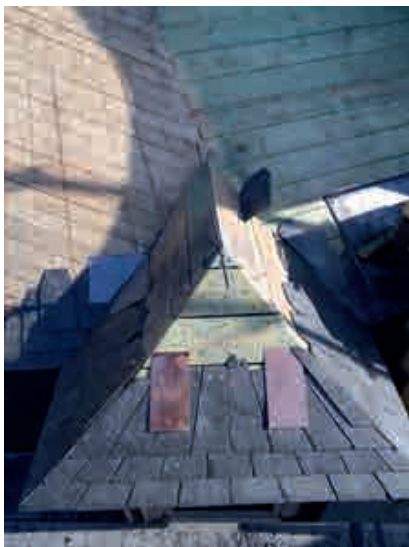
Fig. 33.- Couverture d'une lucarne. Les plaques de cuivre ne seront pas visibles. Elles constituent une sécurité supplémentaire à l'égard des possibles infiltrations.
© Thierry Le Bihan.

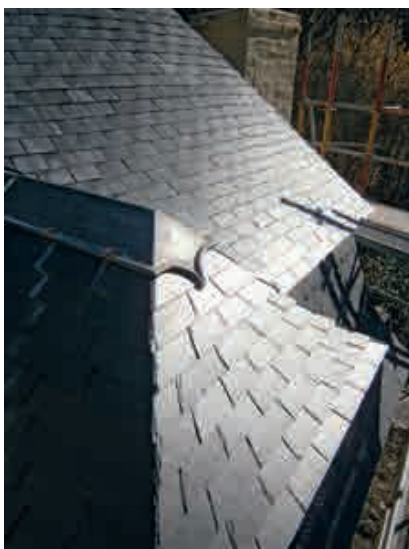
Fig. 34.- Finalisation de la couverture d'une lucarne, sous le soleil.
© Gérard Bavay.

Se pratique alors la technique du « décharge ». Cette dernière consiste à faire en sorte qu'une ardoise de la nouvelle ordonnance recouvre non seulement toute une ardoise du dernier rang inférieur mais également une partie de chacune de ses voisines. En même temps, les ardoises du nouveau rang ne peuvent, au premier coup d'œil en tout cas et même en insistant sensiblement du regard, paraître se différencier les unes des autres par leur gabarit. Là réside tout l'art de faire (fig. 33-34).

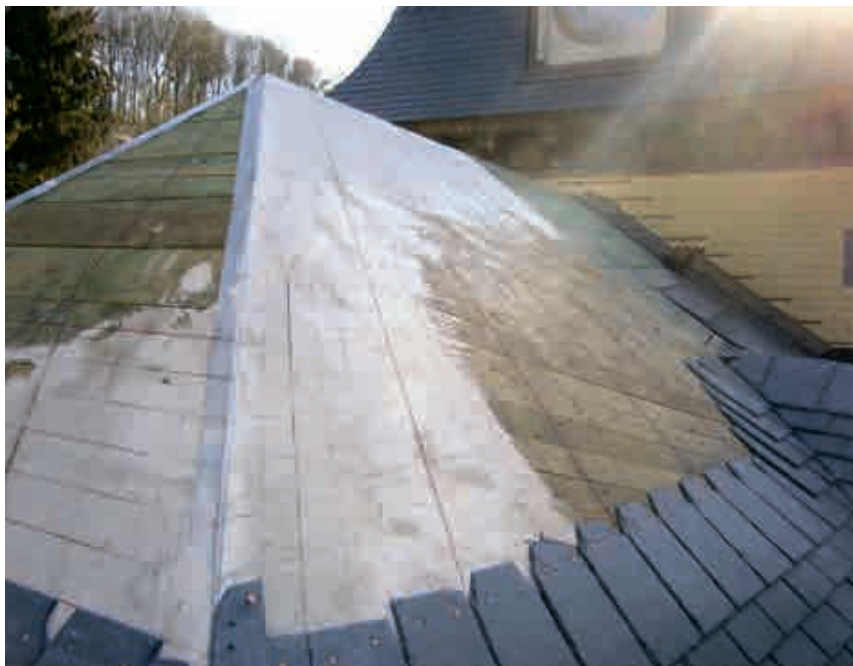
Fig. 35.- Voligeage voilé en peuplier avec régularisation au plâtre et tracés pour la découpe et la pose des ardoises
© Gérard Bavay.

Suffisait-il dès lors de ne se pencher que sur la question de l'ardoisage ? C'eut été oublier que la question se posait déjà pour le voligeage. Il fallait en effet que celui-ci traduise la succession de chevrons dont chacun était parfaitement rectiligne mais dont l'ensemble se développait comme une surface voilée (fig. 35).

Des dispositifs pratiques existent pour régler ce type de question. Ils reposent sur l'usage de voliges de peuplier qui sont préalablement immergées dans l'eau, ce qui permet de les mettre en œuvre en épousant au plus près la courbure de la surface. Ces voliges de peuplier ne sont évidemment pas posées horizontalement mais en oblique pour limiter quelque peu le rayon de courbure et ainsi améliorer leur comportement.

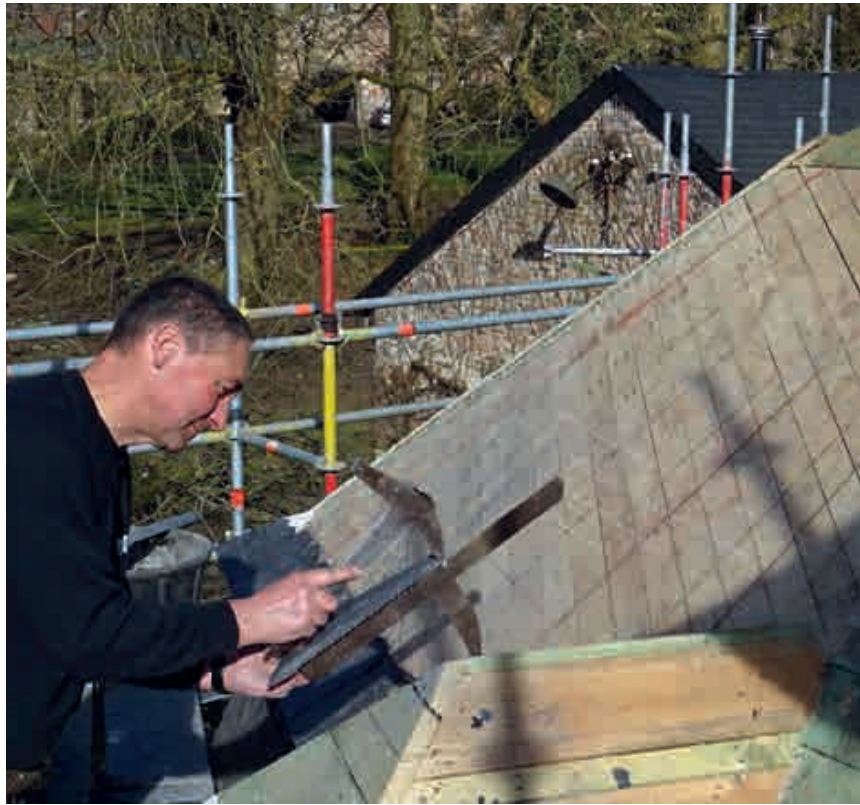
Fig. 36.- Façonnage des ardoises destinées à la surface voilée.
© Gérard Bavay.

Voilà donc le voligeage posé. Restait à réaliser l'ardoisage. Toujours en suivant la voie de la logique (celle de l'ardoise, cette fois), il importait de réduire la largeur de chaque ardoise (droite) pour coller au plus près à la surface (courbe) du voligeage (fig. 36). Cette manière de faire n'apporte toutefois pas une solution complète au problème posé. On néglige en effet dans cette approche le fait que le versant concerné devient de plus en plus court (en hauteur) au fur et à mesure que l'on se rapproche de l'angle du bâtiment. En respectant la même procédure de pose des ardoises sur toute l'étendue de cette surface (soit en ne modifiant pas la mesure du pureau), on aboutirait inévitablement à des rangs d'ardoises descendant vers l'égout. Pour éviter cet effet illogique et visuellement inacceptable à l'égard du dessin architectural très étudié de l'édifice, il convenait de réduire à proportion le pureau au fur et à mesure de la progression vers l'angle du bâtiment.

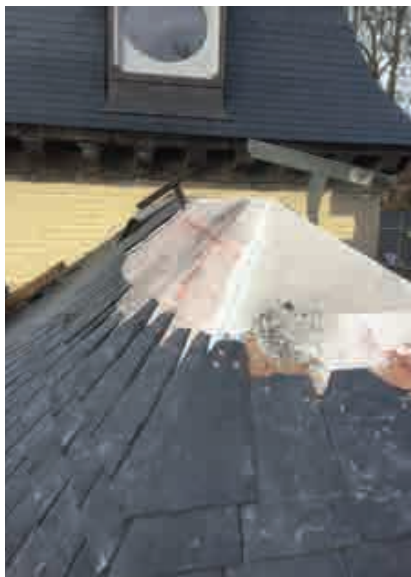
Fig. 37.- Façonnage et alignement des ardoises sur la surface voilée.
© Gérard Bavay.

Ajoutons encore la nécessité dans laquelle se trouvait le couvreur d'anticiper l'arêtier côté croupe. Pour suivre la logique développée jusque-là et pour coller au plus près à la courbure du support, il convenait de donner à chaque ardoise des limites latérales dirigées vers l'extrémité du faîte au contact de la croupe. Cette manière de faire impliquait la nécessité de traiter chacune des ardoises de façon individualisée, l'une ne pouvant se confondre avec la suivante et pas non plus avec celle placée au-dessus ou celle située en dessous. Les fins tracés qui, à l'issue du chantier, se devinaient encore sur la surface de la couverture témoignaient du traitement singulier réservé à chaque ardoise (fig. 37-38).

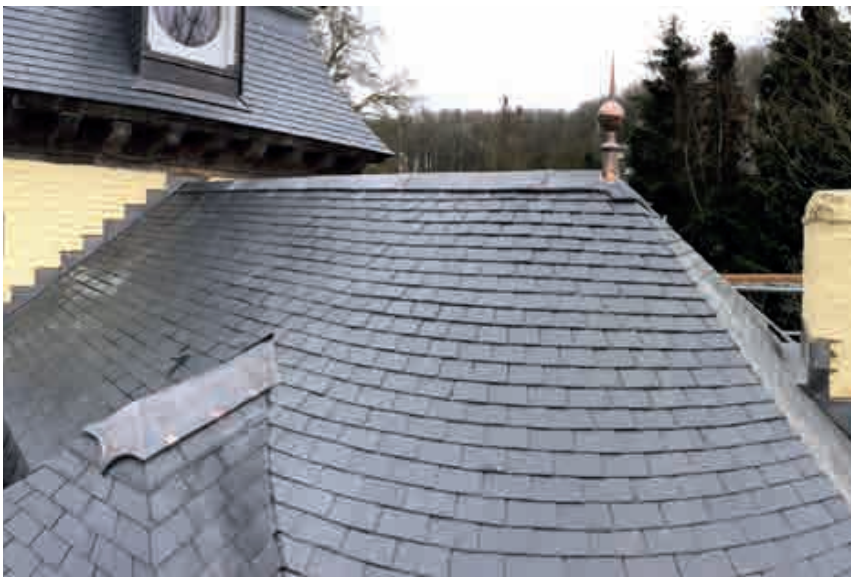
Fig. 38.- Aile sud. État final de la surface voilée du terrasson.
© Thierry Le Bihan.

Par un effet d'optique paradoxal, on assure ainsi le fait que tous les rangs d'ardoises apparaissent, en projection, dans une parfaite continuité tout en respectant strictement l'horizontalité. Dans le même temps, les pureaux vont progressivement et insensiblement en se réduisant d'à peu près un tiers de leur surface d'un bout à l'autre de la partie voilée de versant.

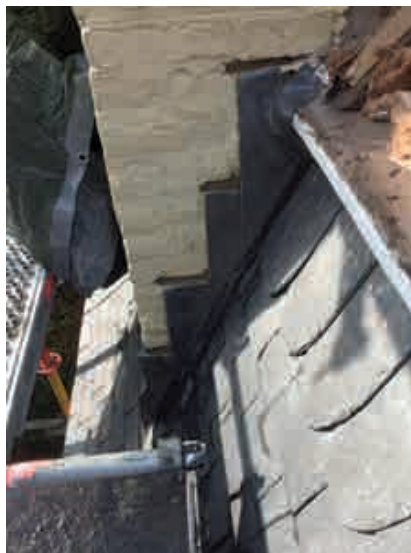
Fig. 40.- Traitement en plomb d'un appui de lucarne. Le cuivre joue un rôle de glissière pour contrecarrer les effets de la dilatation des feuilles de plomb.

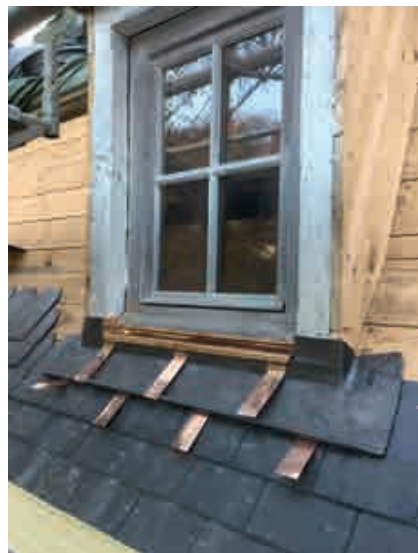
Fig. 41.- Traitement au plomb d'un appui de lucarne. État final.

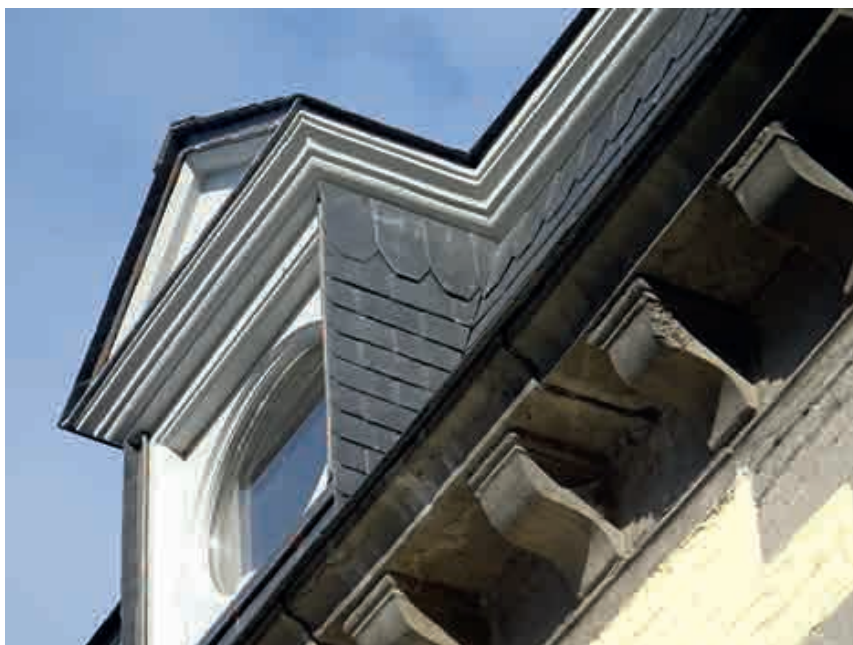
Fig. 43.- Perspective sur la corniche de la partie centrale et sur une lucarne restituée.

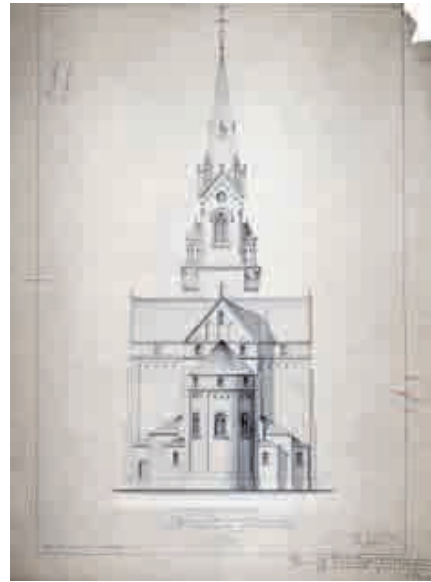
Fig. 7.- CASTERMANS Auguste, Façade vers l'abside [de l'église Saint-Antoine de Padoue à Verviers], daté et signé : Liège le 6 Nov. 1877 // A. Castermans.
© Liège, Centre d'Archives et de Documentation de la C.R.M.S.F., fonds de la C.R.M.S.F., dossier « Verviers 1.2 ».

Auguste Castermans conçoit les plans des églises Notre-Dame à Hamoir (1865)³⁸ (fig. 6), Saint-Antoine de Padoue à Verviers (1878)³⁹ (fig. 7), Saint-Jean-Baptiste à Saint-Jean-Sart (1879)⁴⁰ (fig. 8) et, dans le Limbourg, de l'église Saint-Servais à Nerem (1876)⁴¹. L'architecte apporte en outre des transformations au chœur, au transept et aux sacristies de l'église Saint-Étienne de Val-Meer (1876)⁴².

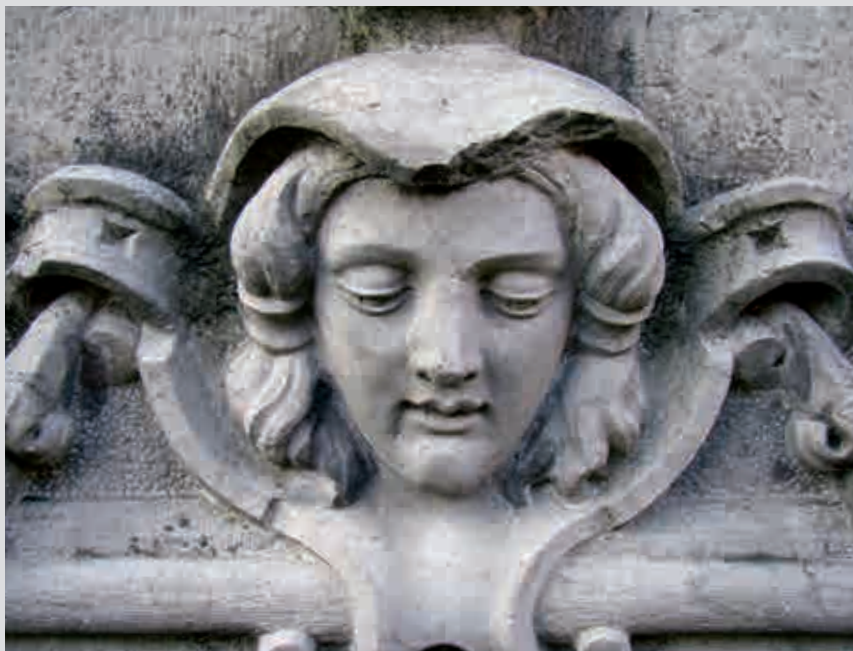
Fig. 1.- Détail d'un linteau montrant la variété des tailles, fine ciselure pour les modénatures, piqueté régulier à la broche pour les fonds, alors que les parties sculptées sont lissées (sans doute avec un abrasif fin) et que les cheveux présentent quelques traces de gradine.
© Francis Tourneur, 2019.

La qualité d'exécution hors du commun des statues et des visages des linteaux fait nettement penser à l'intervention d'un véritable sculpteur, aux côtés du très habile tailleur de pierre chargé d'exécuter tous les autres éléments, eux-mêmes aux profils et modénatures souvent complexes et raffinés (fig. 1). Les deux métiers coexistaient à cette époque sur les chantiers de construction neuve et de restauration, avec des compétences bien distinctes et des salaires en conséquence. Ici, certaines pièces comme les linteaux ornés pourraient donc avoir été exécutées à quatre mains, le sculpteur prenant en second lieu le relai du tailleur pour le motif axial en visage entouré de riches ornements.

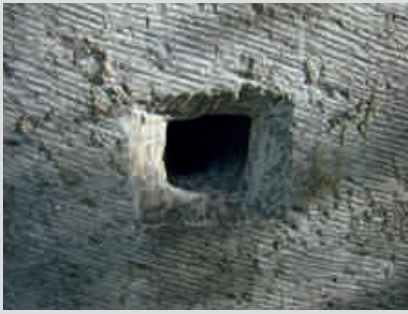
Fig. 2.- Sur une face non apparente, encoche de fixation d'un élément métallique déposé ; on notera le soin apporté aux tailles, ainsi que le soin du démontage, toute trace du goujon et de son probable scellement au plomb a disparu.
© Francis Tourneur, 2019.

Une attention bien plus particulière s'est portée sur le tracé et le creusement des encoches destinées à recevoir les éléments métalliques d'attache et de jonction, agrafes et goujons, scellés classiquement au plomb – de ces métaux subsistent peu de traces matérielles, sauf quelques barres (fig. 2). Les emplacements des châssis ont aussi fait l'objet d'une taille à la broche retouchée avec précision au ciseau. Enfin, les dais du dernier niveau présentent des petits trous qui recevaient les ornements en « gouttes » pendantes, en bois ou en métal peint.

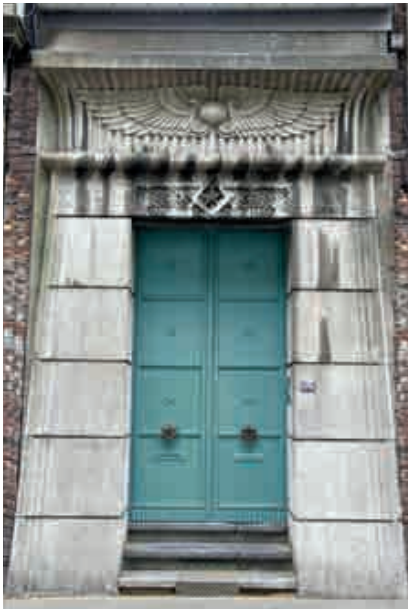
Fig. 21.- Portail de la Parfaite Intelligence et l'Étoile réunies, boulevard d'Avroy n° 172 à Liège.

Le portail à front de rue (fig. 21), de forme trapézoïdale, est réalisé en pierre bleue sur le modèle classique des portiques de l'Égypte antique ; il est surmonté d'une corniche à gorge, à décor du disque solaire ailé flanqué de deux *uraei*. Le linteau porte des symboles maçonniques. Le nom du sculpteur n'est pas révélé. Les vantaux métalliques patinés gris-vert sont une évocation de la porte en bronze du temple de Salomon coulée par Hiram¹⁰² ; ils présentent un décor d'étoiles. Ce portail est *construit vraisemblablement à la fin du XIX^e ou au début du XX^e siècle*, nous dit Ann Chevalier¹⁰³. Éric Hennaut, quant à lui, en situe la réalisation vers 1893, sans hésitation aucune¹⁰⁴. L'œuvre ne peut dès lors être attribuée ni à Auguste († 1881), ni à Paul († 1886), à moins que les plans élaborés aient dû attendre, plusieurs années durant, une trésorerie plus aisée. Quant à l'éventuelle attribution à Arthur Snyers (1865-1942) avancée par Ann Chevalier, notre vice-présidente honoraire n'y croit guère elle-même *car le nom de Snyers ne figure pas parmi les listes de frères de la PIER et il est de coutume de confier la construction des loges à des artistes initiés*¹⁰⁵.
